動燃アスファルト固化処理施設における火災爆発事故 【1997年3月11日、茨城県東海村】

板垣晴彦（独立行政法人産業安全研究所）

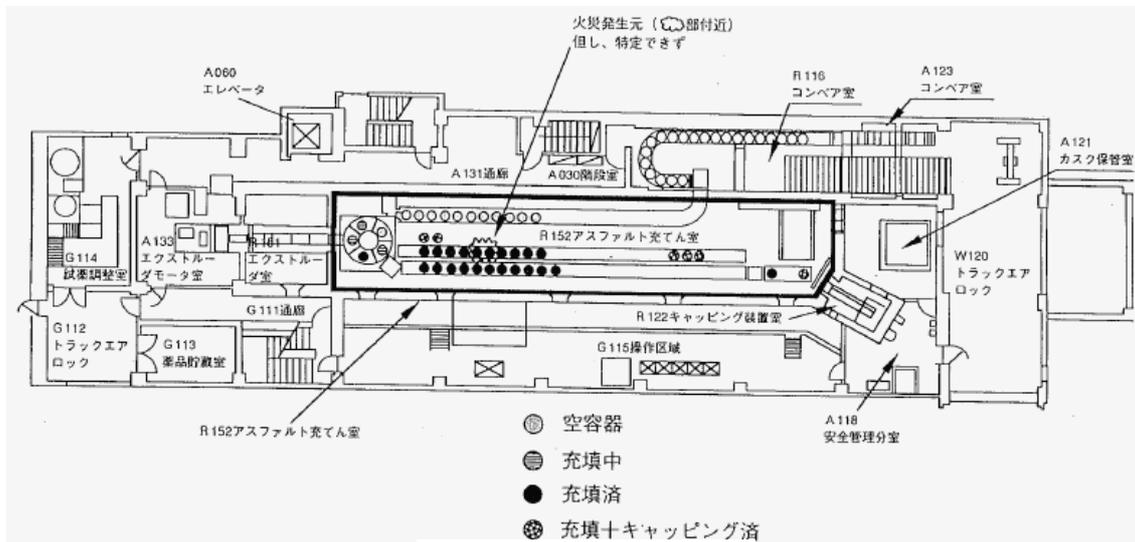
図 1 火災発生状況図

テストラン中の3月11日10時06分頃、アスファルト固化処理施設において火災が発生した。アスファルト固化体充填室で固化体を充填されたドラム缶の1本から2m程度の火柱が上がり、その直後に、周辺の複数のドラム缶から火柱が上がったとされている。現場の下請け作業員は、同日10時12分頃に動燃職員から水噴霧による消火の指示を受けて、約1分間程度水噴霧を行った後、同日10時13分頃に消火したため水噴霧を停止した。

爆発の発生原因は、火災時の消火が不十分であったことによると思われる。本来水噴霧時間8分以上と規定されているにも拘わらず、火が見えなくなったとして1分で水噴霧を停止した。そのため、ドラム内部の冷却が不十分で終わり、アスファルト固化体から可燃性物質が発生し、火災によるセル換気系の機能停止により、アスファルト固化体充填室内に可燃性物質が蓄積するとともに、隣接する部屋にも漏洩し、それが槽類換気系からの空気との混合等により可燃性混合気を形成した。ターンテーブル上のドラム缶内のアスファルト固化体の発熱による発火により発生した火炎がダクトを介してエクストルーダ室に到達し、そこで爆発が起こった可能性が高い。

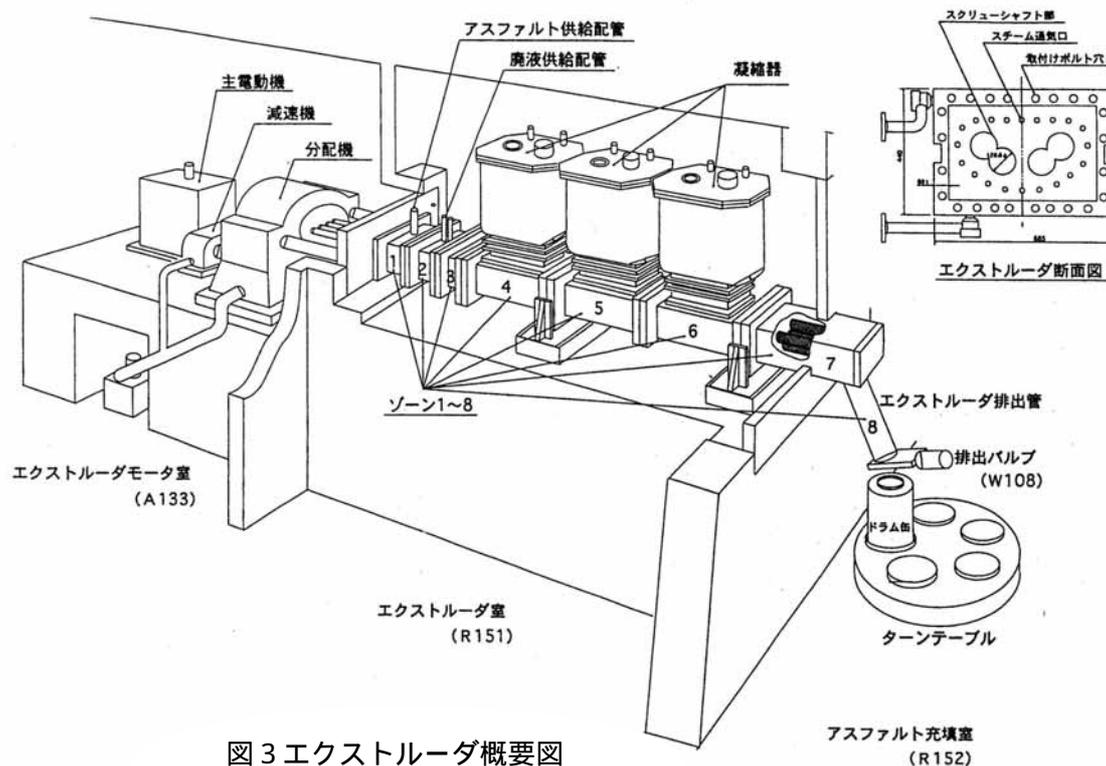
図3 エクストルーダ概要図

火災に至る主要因は、エクストルーダへの廃液性状の差及び廃液とアスファルト原料の供給速度を低下させたために、結果的に出口におけるアスファルト・硝酸塩/亜硝酸塩との混合物温度が上昇し、自然空冷の期間にドラム缶内で遅い発熱反応の進展、蓄熱を経て、硝酸塩/亜硝酸塩とアスファルトとの発熱反応が活発に進行する熱暴走反応を引き起こした。発熱反応と蓄熱は、初期にはドラム缶中心部で局所的に進み、温度上昇と熱分解生成物を発生させたが、ついには空気とアスファルト分解生成物との燃焼反応を起こすに至り火災を発生させた。
