ブータンヒマラヤにおける氷河湖決壊洪水に関する研究

平成 22 年度実施報告書

代表者：西村浩一

名古屋大学大学院環境学研究科・教授

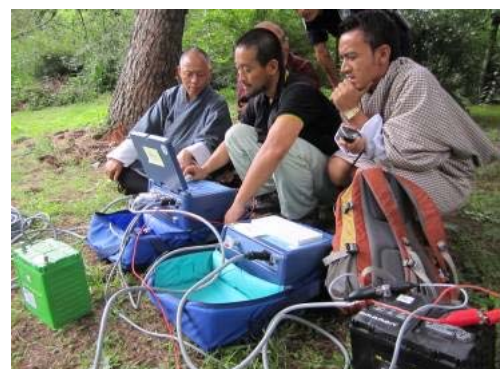
図 2.3 物理探査技術移転

モレーン内部構造解析のための物理探査機(McOHM Profiler 4)一式を専門家携行機材として購入し供与する。本物理探査機の使用法や解析手法について、氷河湖モレーンにおける現地

調査で技術指導を行うとともに、基礎地盤調査や地すべり調査への展開を含めて、約 1 ヶ月間の OJT を実施した。

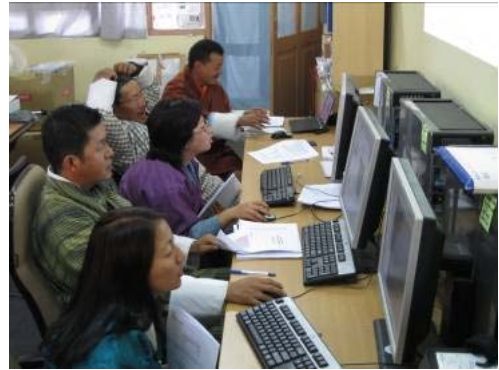
図 2.4 洪水解析技術移転

1 次元非定常流解析の汎用プログラムである HEC-RAS ならびに 2 次元浸水解析モデル FLO2D を用いて、洪水解析のトレーニングを約 1 週間実施した。また、解析結果をハザードマップとして展開するためのツールとして GIS の基本的な操作法、ならびに危険氷河湖判定のための空間解析手法についての現地トレーニングを 1 ヶ月間実施した。

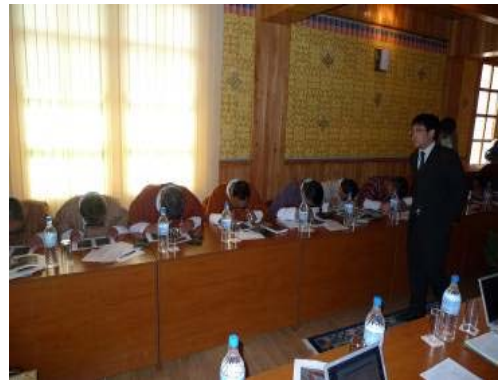
図 2.5 地形判読技術移転

地すべり地形判読に関する、空中写真・衛星画像を用いた基本指導ならびに現地調査における OJT が実施された。地すべり地形抽出は氷河湖決壊洪水リスク評価の目的のみでなく、道路防災や震災時の天然ダム形成リスク評価等、技術の拡張性が高く、地質鉱山局の日常の実務にも貢献できるものである。
