戦略的創造研究推進事業  
(社会技術研究開発)  
平成29年度実装活動報告書

研究開発成果実装支援プログラム  
「間伐材を用いた土砂・雪崩災害警報システムの実装」

実装責任者 下井 信浩

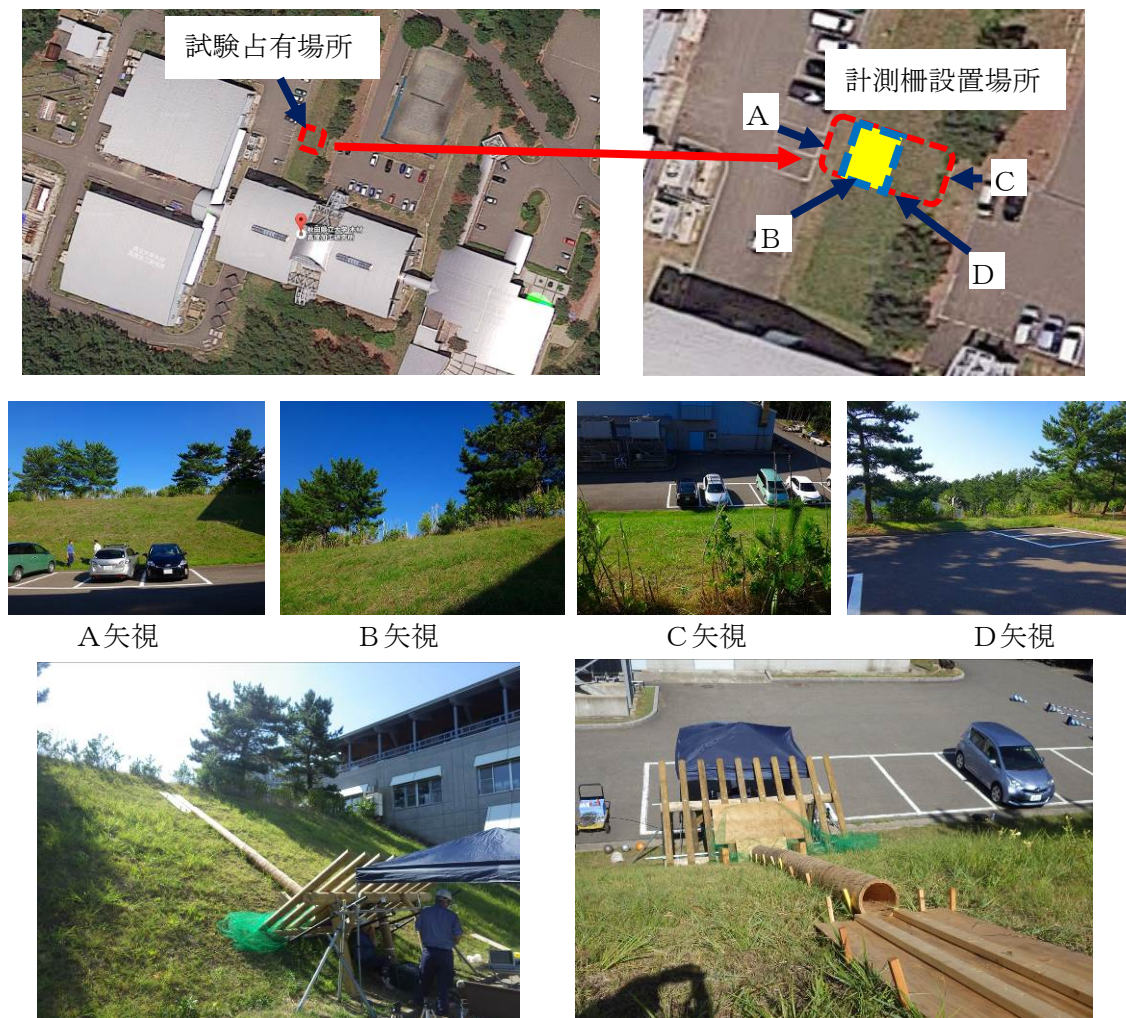
土石流、落石、雪崩の状況を人為的に発生させて実証評価を行うため、木高研内における野外斜面に計測柵を設置した。設置場所の概況ならびに計測柵の設置状況を図-2に示す。計測柵は、平成28年度実施の室内評価試験に使用した同様の柵を使用し、実証試験現場に設置している計測柵を再現している。

図-2 木高研敷地内に設置した計測柵

衝撃試験の実施方法を図-6に示す。木高研内の野外斜面に設置した計測柵に、落石を模擬した球体を衝突させ、その衝撃を観測した。球体の衝突位置がそのつど変わらないようにガイド管を斜面に設置し、その内部に球体を滑らせるよう工夫した(図-2, 図-7)。

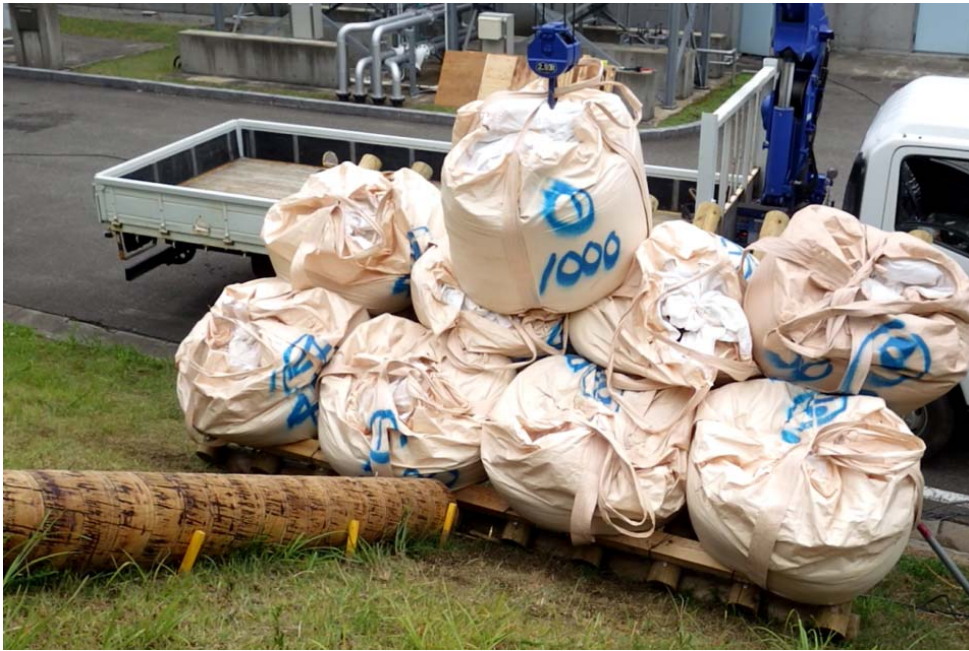
図-4 50kN载荷の計測柵上面

荷重試験は、重さ500kgの砂袋（内1個は1000kg）をクレーンで計測柵の上に荷重する方法で積雪荷重を模擬した。室内評価試験と同様に柵の変状を計測するため、変位計は各接合部分および梁等の計測するために配置している。リミット型変位センサは中央支柱接合部のセンサフォルダ一部に装着した。（試験の実施手順を図-3に、試験の実施状況を図-4に示す。）

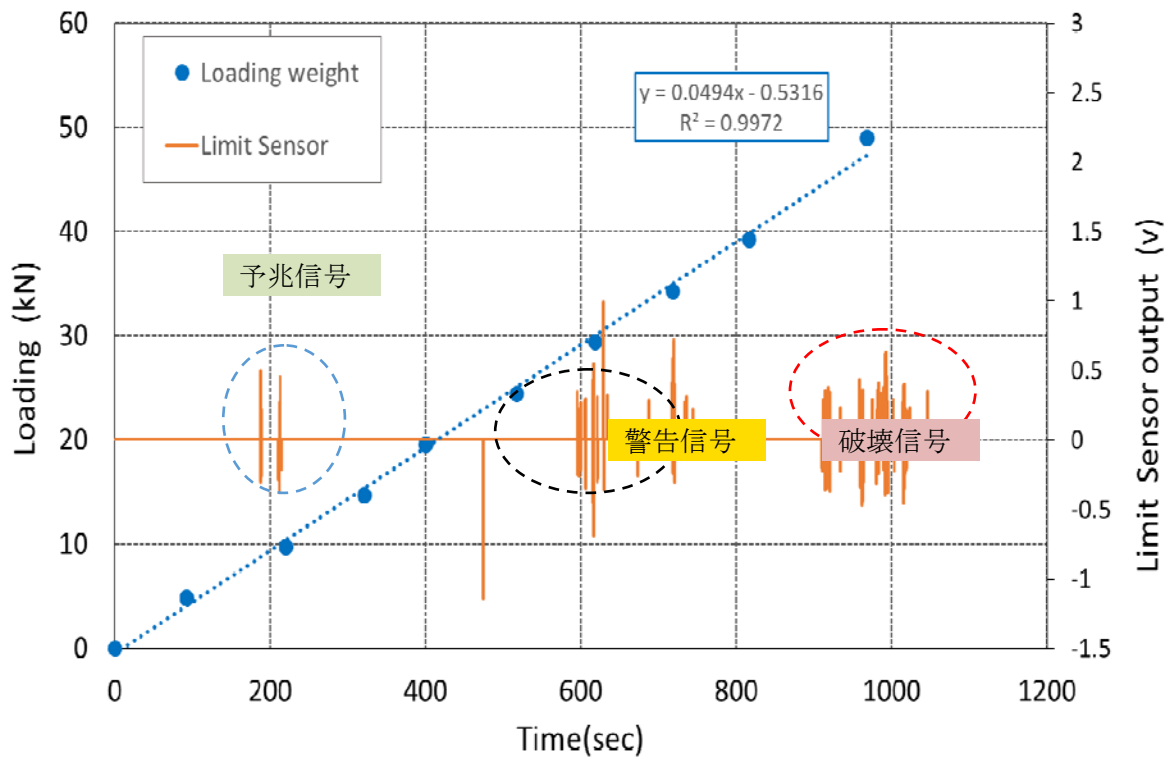
図-5 加力とリミット型変位センサの出力関係

試験結果より、リミット型変位センサは载荷量の増加に伴い電圧による出力回数が増加し、10kN付近で初動信号を検出している。リミット型変位センサの構造は、ピエゾ素子を

ガラス管に固着し、さらに金属製の保護管内に挿入している。構造上、設定以下の加力ではセンサ出力はされず、変位や静的荷重が発生した場合にガラスが割れ、センサ出力が認められる。構造上の特性から、初動信号は中央支柱の接合部に設定以上の変位が発生した場合に予兆信号と判断できる。

また、30kN付近と40kNを超えた段階でセンサの出力の度数が急増しており、計測柵に大きな変異や変形が生じたことを示していると考えられる。

荷重量およびリミット型変位センサの出力値の荷重試験結果を図-5に示す。

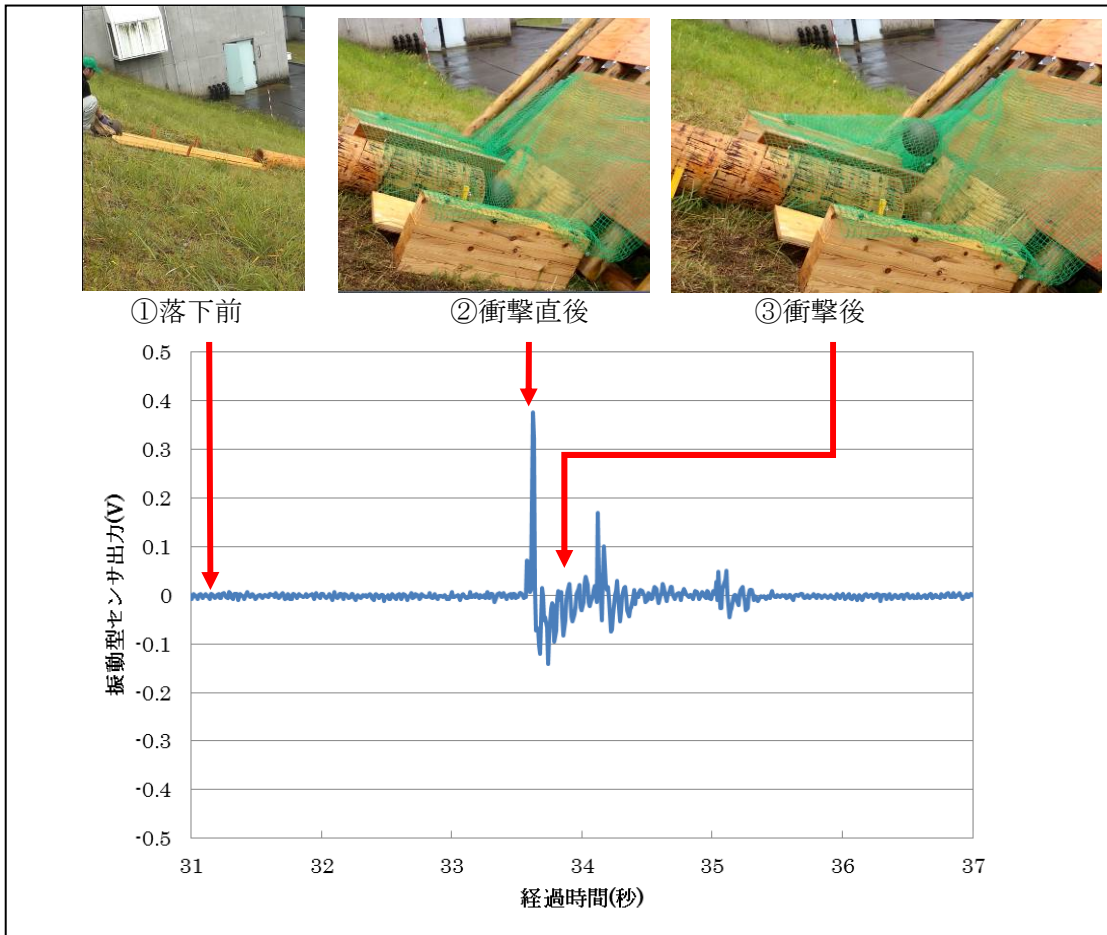
衝撃試験の計測回数は、6kg、11kg、31kgの各々を5回実施した。31kgの球体を落下したときの衝突時間とボルト型振動センサの出力値の関係を図-10に示す。

図-10 ボルト型振動センサーの出力値

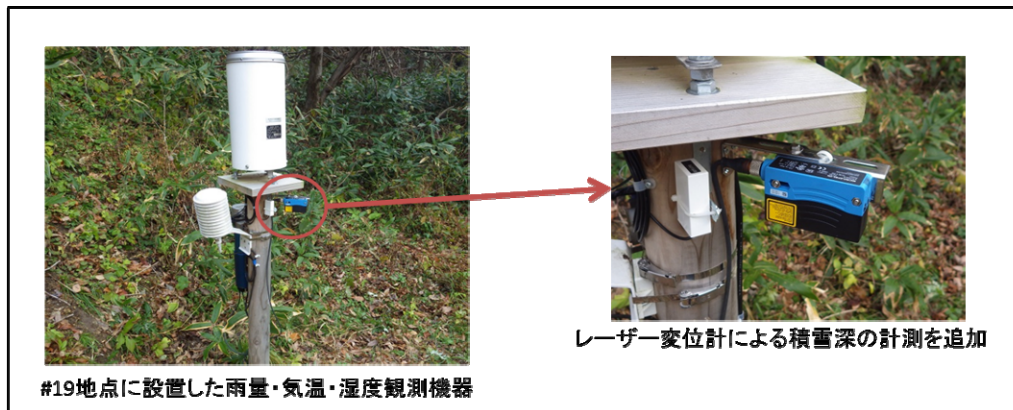
実証試験現場の降雪状況において、計測柵への積雪深および計測柵への影響を確認した。評価の信頼性向上のために、積雪深をレーザー変位計を用いて計測できるようにセンサの追加設置を実施した（図-12）。

図-12 ニツ井に設置したレーザー変位計による積雪深計測

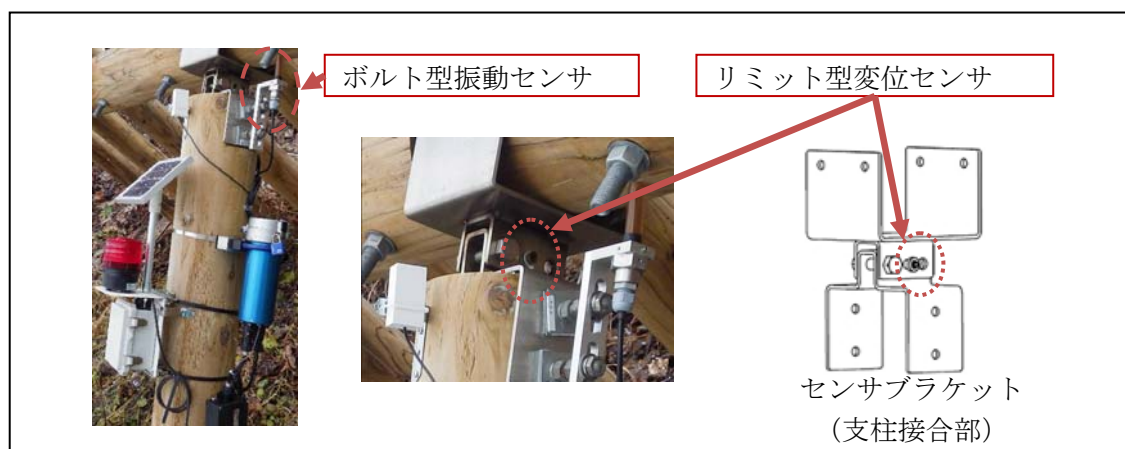
検知システムがバッテリーで長期間（約1年間）の観測が可能であることを検証した。確認は隔週で実施し、現地にて状況確認作業も実施している。実証試験現場における計測状況を図-13に示す。

図-13 検知システムの状況

検知システムからの測定データが、遠隔地のクラウドサーバーに送信され安定した運用が可能であることを確認することができた。野外に設置した状態で、計測柵および検知システムのボルト型振動センサ、リミット型変位センサの腐食や破損などの耐久性の評価を行い、長期計測に関する耐久性については問題のないことを確認した。

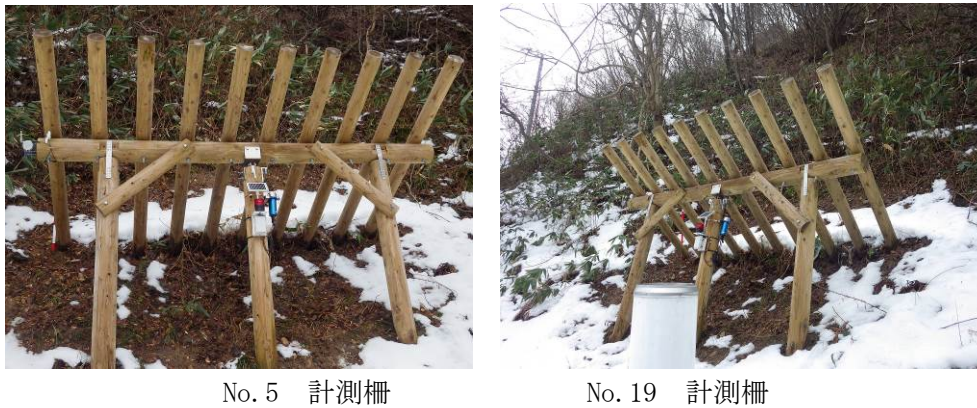
図-14 計測柵の状況写真 (2017年12月25日時点)

実証試験現場にて約1年間の継続した計測を実施し、リファレンスセンサで得られた環境状況および計測柵の挙動と、測定データおよび検知結果との照合を実施した。実証試験現場の地点No. 5と地点No. 19の状況を図-14に、ボルト型振動センサの計測結果(2017年3月～2017年12月)を図-15に示す。2017年3月、4月、11月に信号が確認できるが、これらは、動作確認ならびにJSTサイトビジットの際における見学者向けのセンサ性能のテスト動作確認試験を実施したための計測信号である。

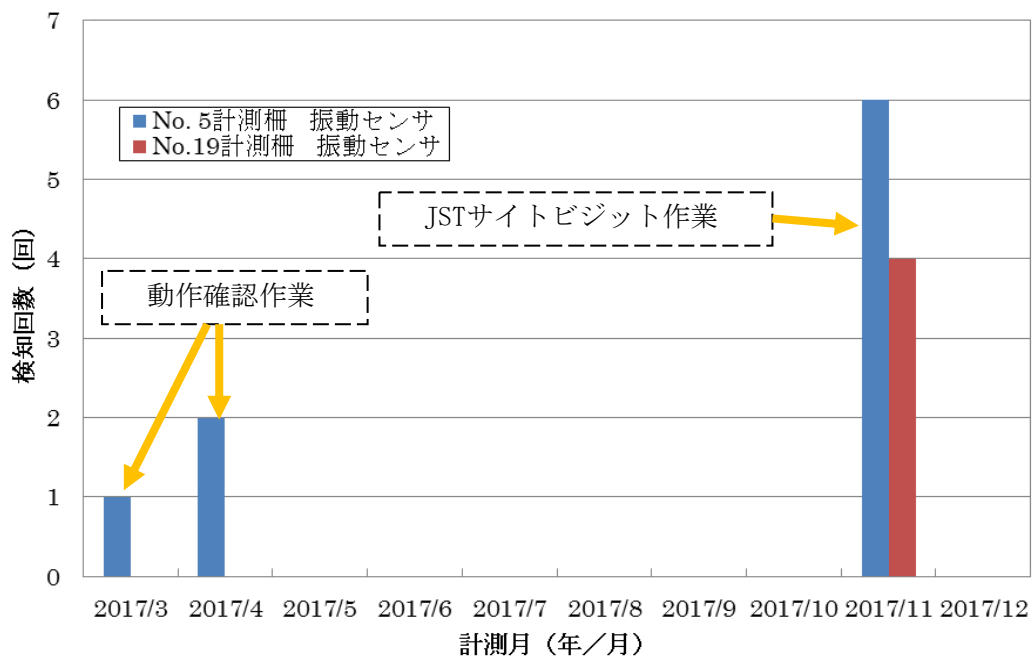
図-15 月毎の観測結果データ (2017年3月～2017年12月)

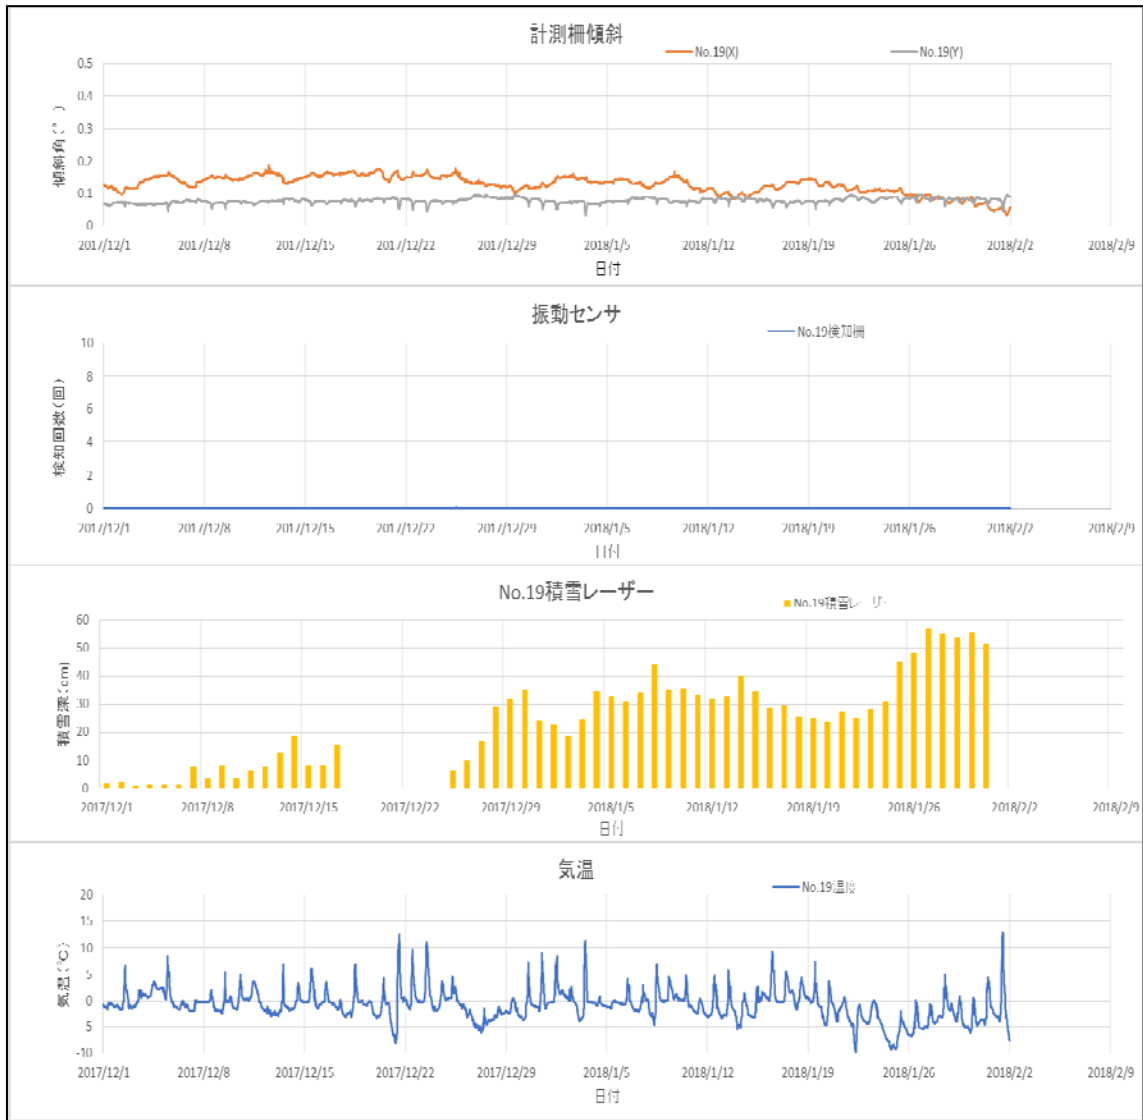
実証試験現場(No. 19)の冬季(2017年12月～2018年2月)のデータを図-16に示す。

図-16 2017年12月1日～2018年2月1日までの観測結果

リファレンス用の傾斜計の値から確認した結果、積雪深が深まるに従い、計測柵のX軸方向(斜面下方向)に0.1度程度の変形が認められた。しかしながら、ボルト型振動センサの出力値からは、変形による危険状態を示す出力は確認されておらず、かつ、現地における計測柵の定期目視調査においても雪崩や落石の痕跡は認められなかった。このことから、斜面は安定した状態にある事が証明されている。

降雪期間（2017年12月～2018年2月）の積雪データを図-16に示す。なお、レーザー変位計を測定している観測機器において、一部電源不足により停止していた期間あるが、評価に影響が出る期間ではなく、現在は復帰して動作している。
