- 研究開発項目 : 点検・モニタリング・診断技術の研究開発
- 研究開発テーマ : 3次元カメラと全方位型ロボットによる滑走路のクラック検知システムの研究開発
- 研究責任者 : エヌ・ティ・ティ・アドバンステクノロジー株式会社  
ネットワークサービスイノベーションビジネスユニット 木村 康郎

# 研究開発の目的・内容

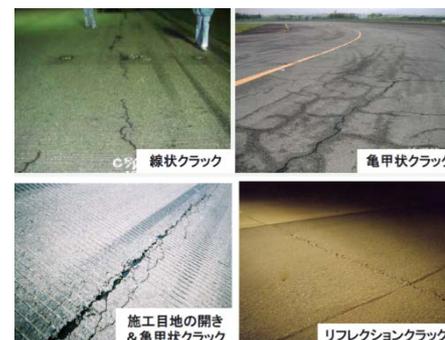
国土省航空局「アスファルト歩道の変状と空港舗装点検技術の現状」より

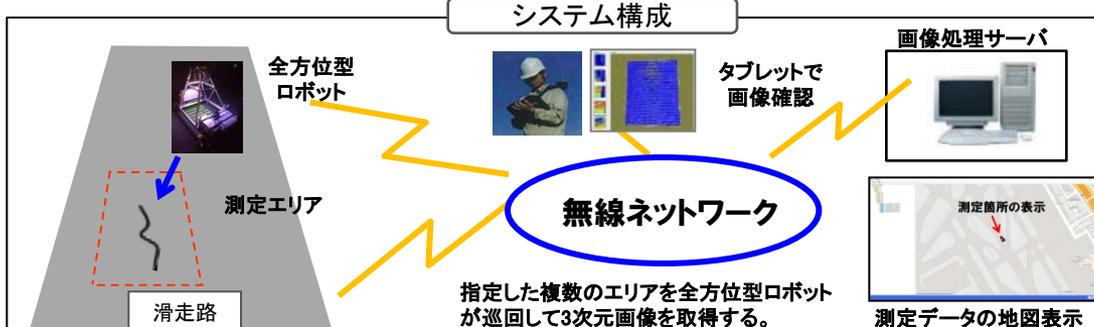
### システム構成

指定した複数のエリアを全方位型ロボットが巡回して3次元画像を取得する。

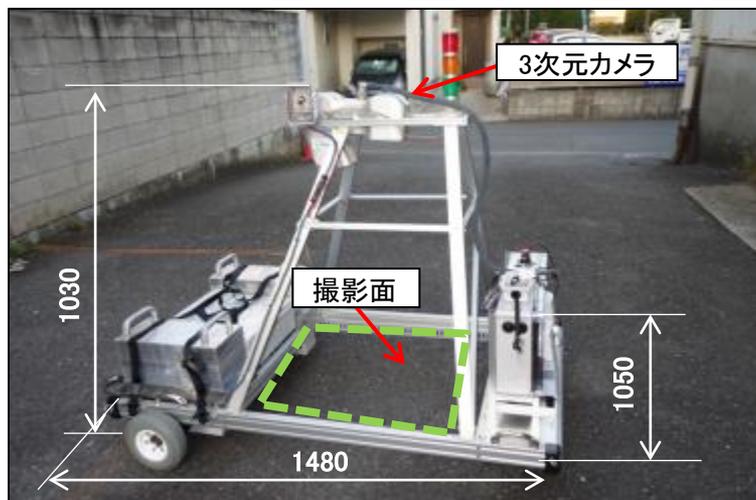
全方位型ロボット(側面)

低重心、3輪構造、スプリングダンパーの採用により、路面の凹凸の影響を吸収し、移動・停止時の振動を抑制する機能を向上させ3次元カメラ搭載ロボットを開発し、指定したエリアの3次元画像を自動で取得し、解析サーバに送信する機能を実現した。

項目	内容
構成	駆動輪2輪、補助輪1輪の3輪構成
外形寸法	幅 : 1050mm 長さ : 1480mm 高さ : 1030mm
重量	総重量 : 83kg (本体 : 60kg バッテリ : 11.5kg × 2台)
搭載カメラ	セイコーウェブ社製3次元カメラ
移動制御	駆動車2輪の回転制御による移動制御方式
制御PC	マイクロPC2台構成 (ロボット制御用/カメラ制御用)
位置精度	GPS: 位置精度±1m
移動制御	移動制御機能 ・SLAM (周辺環境による自己位置推定技術) ・ジャイロ (ロボットの姿勢確認用) ・オドメトリ (モータ回転数制御)
電源	リチウムフェライト電源 (24Ah × 2台構成) ・着脱可能 ・連続動作時間: 2時間以上 (動作内容により変わります。)
カメラ制御	・3次元カメラの撮影制御 (ロボットの移動、停止に合わせて撮影) ・データ収集、保存
振動制御	・補助輪のスプリングダンパー ・駆動輪; ウレタンタイヤ ・カメラ取付位置を重心上部に設置 ・カメラマウントのフレーム構成 ・カメラマウント部の制振ゴム

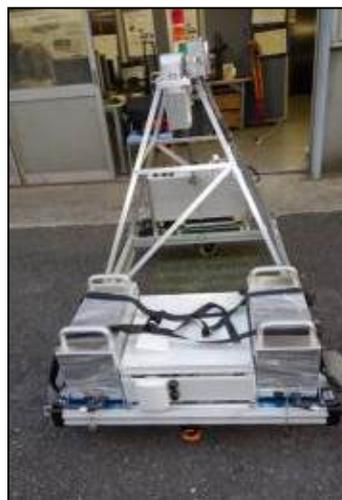
(正面)

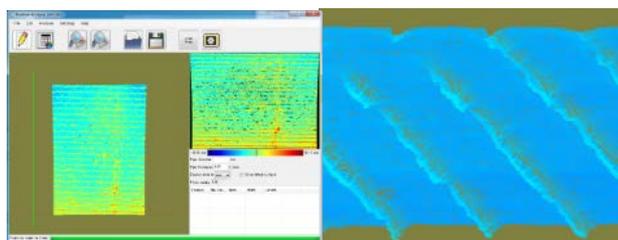
画像処理(カラーマップ) グルーピング部の拡大

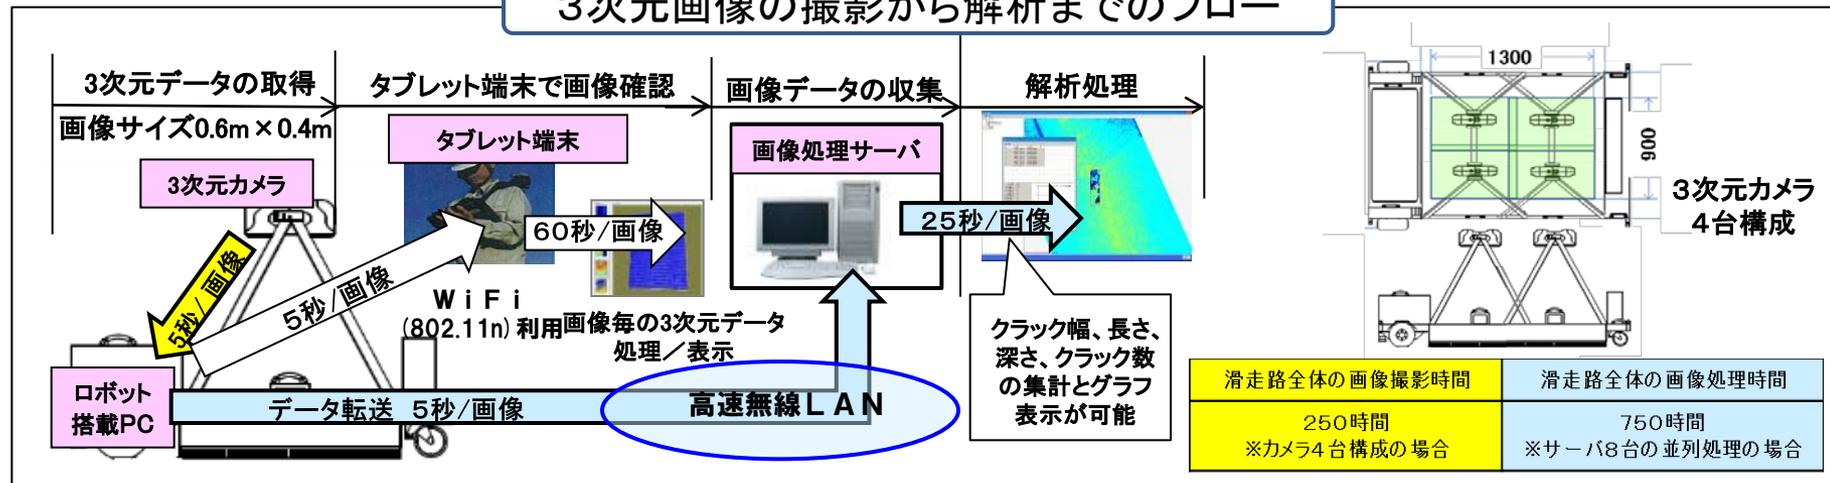
### 3次元画像の撮影から解析までのフロー

3次元画像データはデータ量が多く、撮影、データ転送、データ解析において時間を要していた。H27年度時点での処理時間は、70cm×50cmの1画像(約70MB)の撮影、データ転送、解析処理に6分程度を要していたが、データ処理方法の見直しにより約30秒で処理できるようになった。

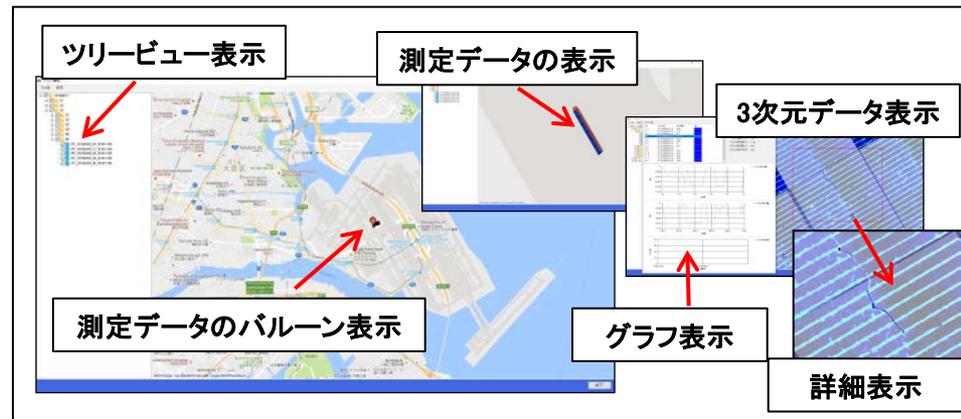
### 測定データの地図表示

測定した3次元画像データ、及び、クラックの解析結果を地図を活用して管理、表示する。主な機能を以下に示す。

- (1) 測定データの格納・表示(ツリービュー表示)
- (2) 測定箇所のバルーン表示
- (3) 測定データ詳細表示
- (4) 測定結果のグラフ表示

また、滑走路上でのクラックの位置特定において、地図表示機能を活用することで、クラック位置確認が容易となり現場作業の効率化につながる。

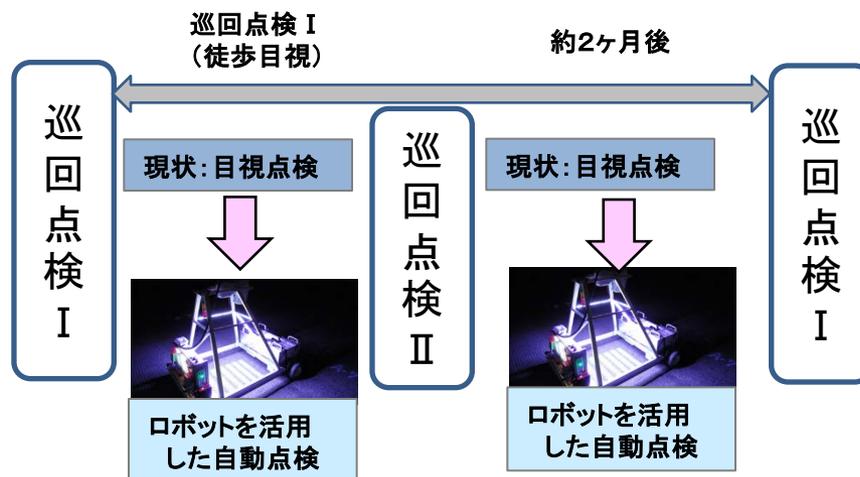
## 滑走路の巡回点検の支援

・目視点検をロボットの3次元画像撮影に置き換えることで巡回点検の高度化、効率化を目指す。

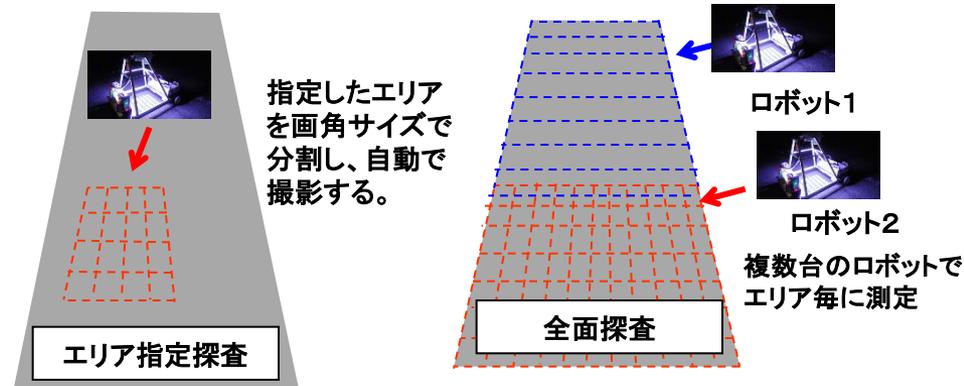
## 巡回点検方法(イメージ)

- 点検箇所を指定したエリア指定探査
- ロボットを複数台利用した滑走路の全面探査
