300mm/h 降雨飛行試験

FLYING ROBOTICS（ロボティクスと航空工学の融合）による新しいドローン 空気力学・飛行力学的に洗練された機体の探求

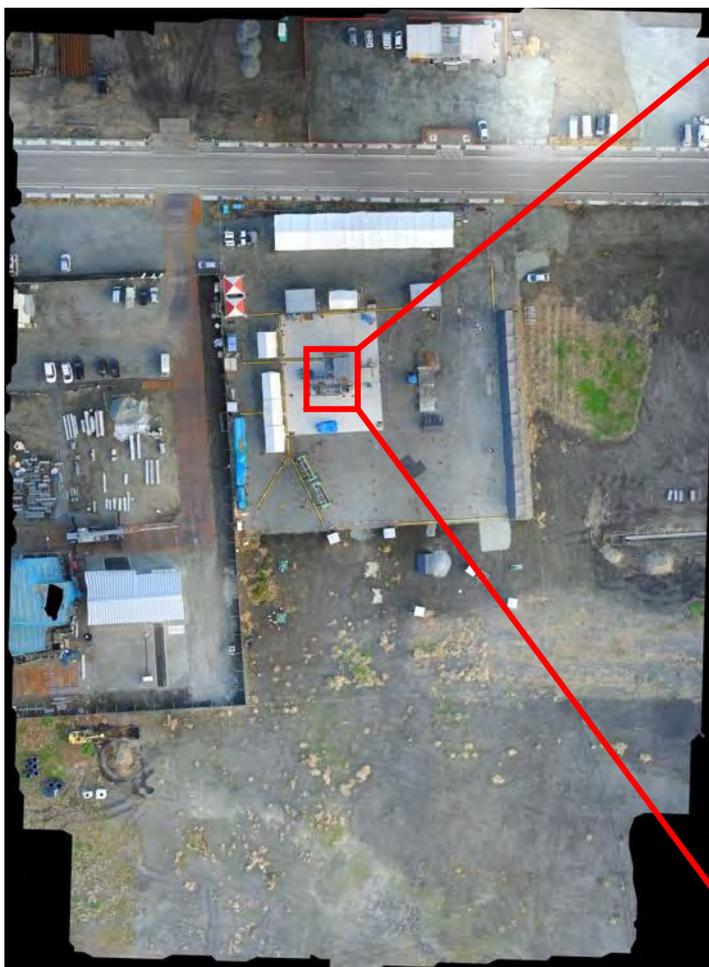
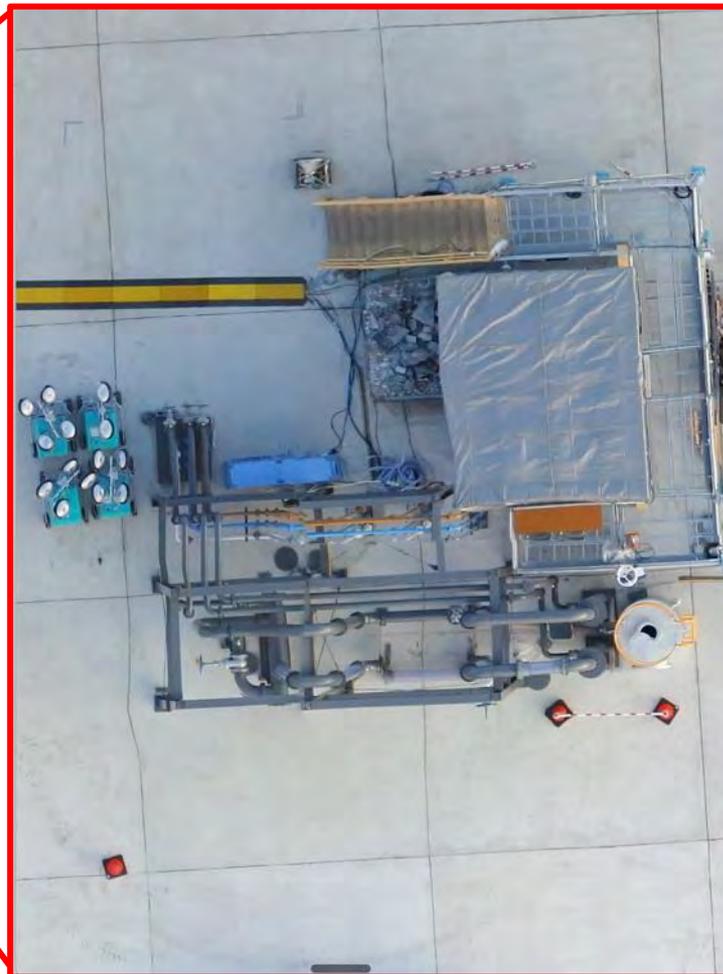
時速70km/hで飛行しながら、高度100mから2cmの分解能のオルソ画像を80%オーバーラップで撮影可能

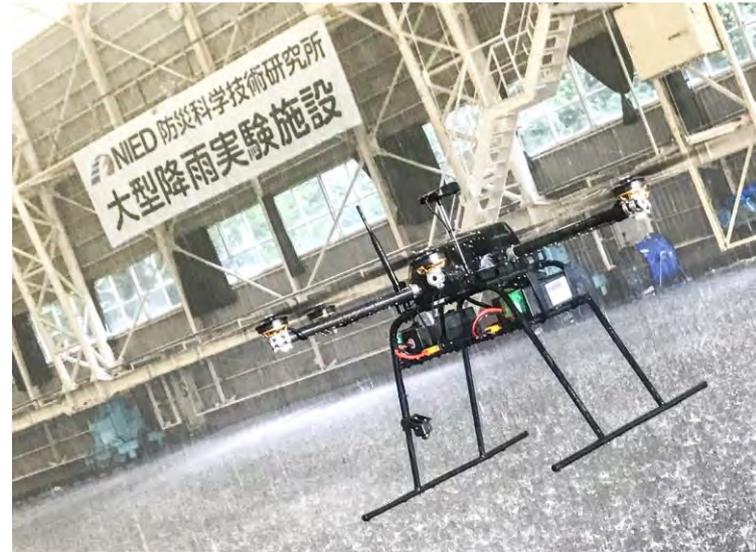
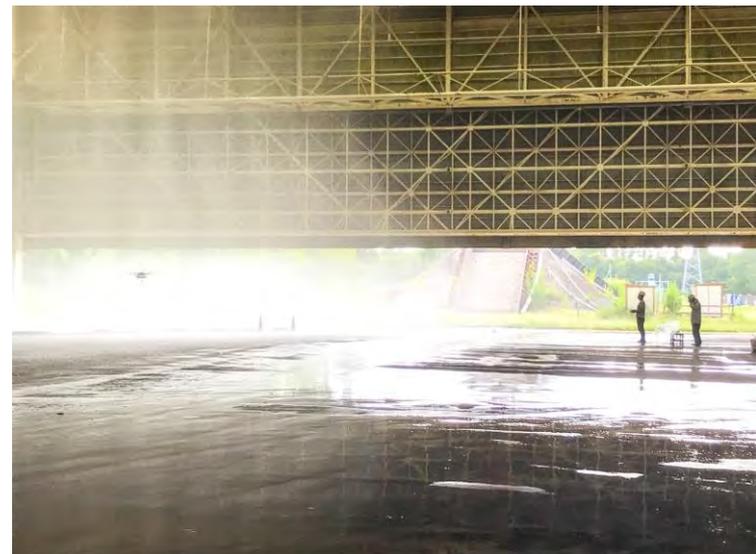
300mm/h 降雨飛行試験

場所: 防災科学技術研究所
大型降雨実験施設

内容: 15mm/h 20分
50mm/h 20分
100mm/h 20分
215mm/h 20分
300mm/h 20分
[計 100分]

300mm/h 下でも動作・操作感に問題なし

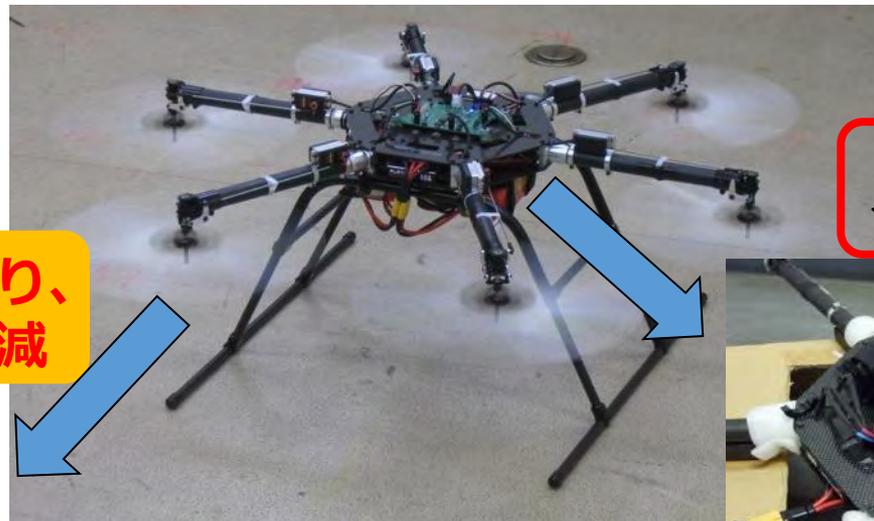
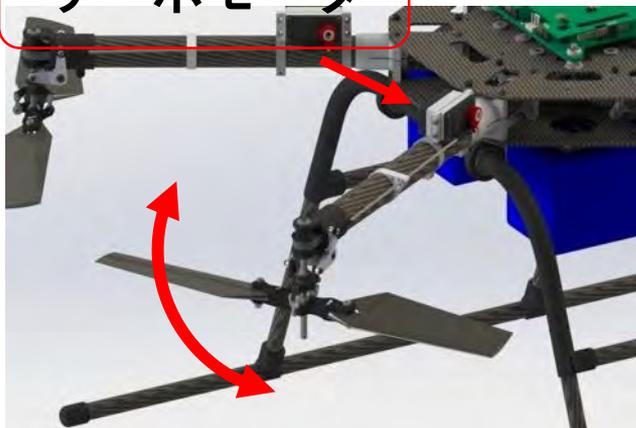
ロータのピッチ角制御により、
機動性向上・失速リスク低減

サーボモータ

コレクティブピッチ変化

メインモータ

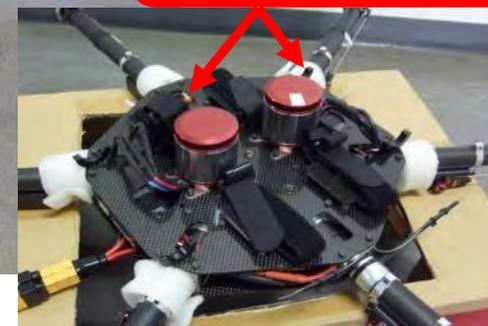
中央配置の2つのモータでの6ロータ
駆動により、慣性モーメント低減・
機動性向上
