ネパール地震関連
国際緊急共同研究・調査支援プログラム (J-RAPID)
終了報告書 概要

1. 研究課題名：「ネパール大地震による歴史的建造物被害調査に基づく脆弱性再評価と耐震補強法の検討」
2. 研究期間：2015年7月～2016年6月
3. 主な参加研究者名：
 - 日本側チーム

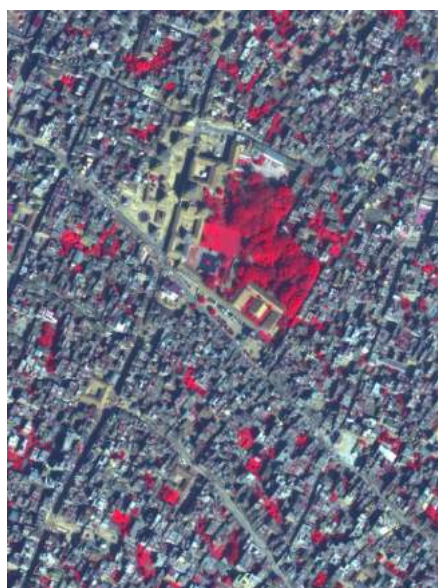
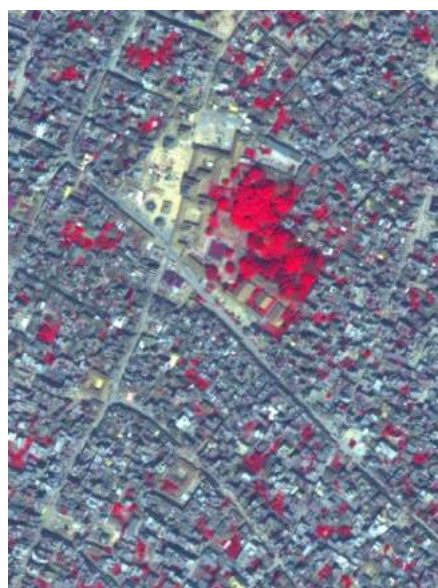
図-1 高分解能光学センサによるパタン地区の地震前後の市街地の状況

地震前後にカトマンズ盆地の世界遺産地区を撮影した高分解能光学センサ画像を導入し、地震前後の市街地の状況把握を行った。図1は、パダン Durbar 広場の南の地域を撮影した地震前の WorldView-3 画像 (2014年10月14日撮、分解能 31cm) と、地震後の GeoEye-1 画像 (2015年5月15日撮影、分解能 41cm) である。これらの光学衛星は、いずれも Digital Globe 社が保有する最新の高分解能衛星で、世界最高レベルの地上分解能を有している。ここでは、近赤外バンド (NIR) に赤色 (R) を、緑色バンドに青色 (B) を、赤色バンドに緑色 (G) を与えるフォールスカラーという表示を行っている。この表示では、植生が赤く表示されるという特徴を有する。地震後の画像を拡大表示すると、パダン・ダルバール広場に面した歴史的建造物の被災状況を確認することができる。

(a) WorldView-3 (2014/10/25)

(b) GeoEye-1 2015/5/3

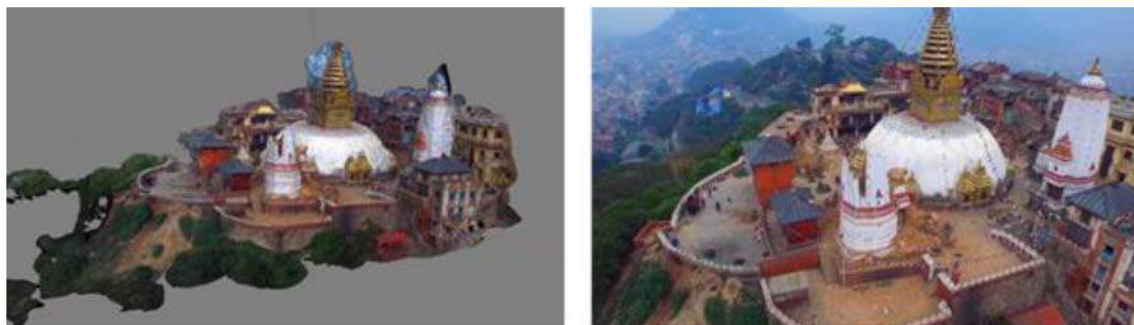
図-2 UAV画像を基にしたスワヤンブナートの3次元モデルの構築

一方、大地震を始めとする災害発生時においては迅速に状況を把握する必要があるが、UAV は即時性に優れ、対象物に接近して撮影できるため高解像度の画像を得やすいといった利点がある。ここではカトマンズ谷の世界遺産の一つであるスワヤンブナートの被災した仏塔を、複視点の画像を利用しながらカメラ姿勢変化と対象物の3次元幾何形状を同時に算出する SfM という手法を用いて3次元のモデル化を行った。UAV 空撮と SfM 技術の融合に

よって、災害時に倒壊の危険性がある建物などを安全、簡便、迅速に観測及びモデリングすることが可能となる。また、得られた情報をデジタルアーカイブとして保存し、今後の災害対応に役立てることができる。

(a) 3次元モデル

(b) UAVによる元画像

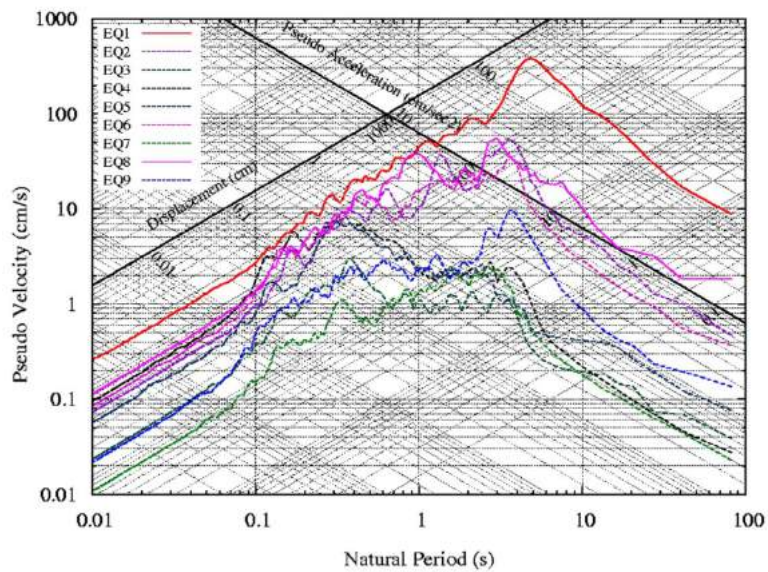
図-5 本震・余震記録の三重応答スペクトル図

3重応答スペクトルを示したものが図-5である。本震といくつかの余震は周期2-5秒で50 cm/sec を超えており、特に本震は周期5秒で400 cm/sec という驚異的な値を記録している。本震の加速度応答は0.1-3秒付近までフラットな形となっているが、最大応答変位は300 cm にも及んでいることがわかる。

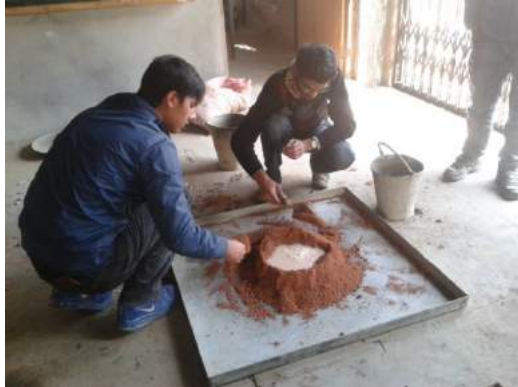
図-6 シュルキーモルタルの配合・作成
(lime, surkhi, sand and water)

ゴルカ地震では、カトマンズの数多くの伝統的組積造建物が大きな被害を受けた。世界遺産に指定されているカトマンズのラリトプルやバクタプルの多くのモニュメントも崩壊した。それゆえ、組積造建物の地震耐力を正しく評価し、可能な補修・補強法を提案することは重要である。ここでは、ネパールの組積造建物によく用いられているシュルキーモルタルの強度の検討を行った。図-6、図-7 にそれぞれモルタル作成過程と、実際の建物に使われていたレンガを用いて復元したレンガ供試体を示す。これらを用いて、圧縮、せん断、引張試験を行い、その力学特性を求めた。図-8 は引張強度を求めるための実験、図-9 はモルタルのせん断強度を求めるための試験法を表したものである。

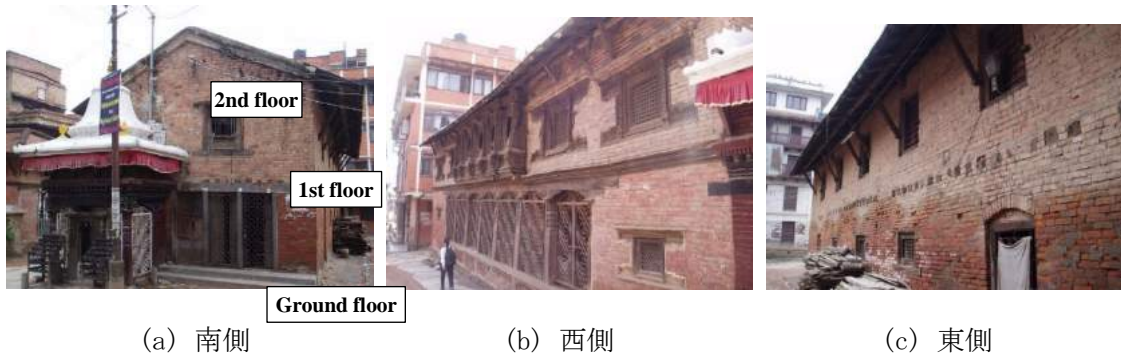
図-10 対象とした歴史的建造物の外観（地震前）

カトマンズ谷の7つの世界遺産地区の一つであるパタンにおいて、約300年前に作られた集会所の歴史的建造物を対象に微動調査を行った。この建物の形状を示したものが図-10である。また、図-11、図-12は微動計測の様子を示したものである。この微動調査は、2015年の地震の前にも行っている。この歴史的建物は地震後に目視で被害調査が行われたが、クラックなどの新たな被害は見られなかった。微動調査は、目視ではわからないダメージが生じていたかを、建物の振動特性の変化から推定しようという試みである。

この建物は2階建てで、その幅と奥行きは16.5 x 5.6 m、1階と2階の高さはそれぞれ2.4 and 2.1 mである。壁には開口部があり、特に西側に大きな開口部がある。壁はモルタ

ルレンガであり、レンガの大きさは長年の補修などを経て、均一な大きさとは限らない。屋根はトタン屋根で、垂木と母屋の上に張られている。このため屋根の重量は壁に比べて軽い。

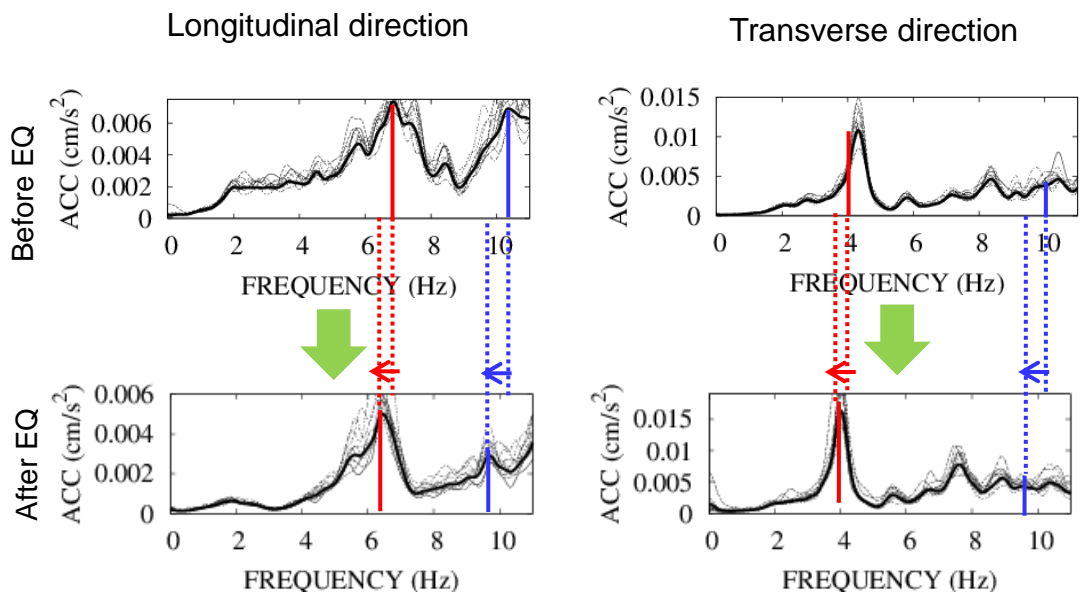
図-13 2階床上で観測された微動のフーリエ振幅の卓越振動数の比較

図-13 は地震前後の 2 階フロアの常時微動時刻歴のフーリエ振幅を、その長辺方向(x, NS)と短辺方向(y, EW)に対して比較したものである。図より、長辺方向では地震前には 6.86 と 10.20 Hz、地震後には 6.43 と 9.74 Hz 付近に、また短辺方向では地震前には 4.33 と 8.38 Hz、地震後には 4.02 と 7.64 Hz に明瞭なピークが現れている。この卓越振動数の低下は、剛性の低下、すなわち目視ではわからないようなモルタルの剥離やクラックが生じていることを示唆しており、今後の補強のための調査点検の際の有用な情報になり得る。

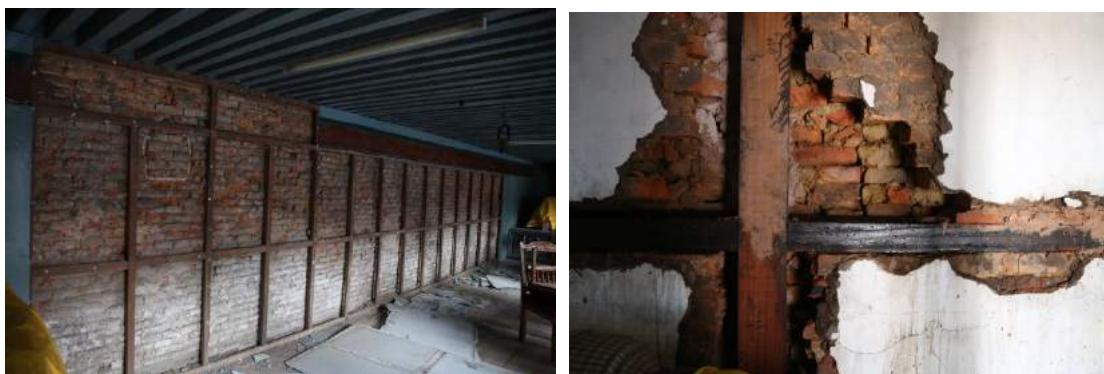
図-15 補強方法の一例(水平・鉛直材の挿入やその水平材との接合)

無補強の歴史的建造物の補強法の一つは、木製の梁を含む床の面内剛性の向上や床と柱の接合の強化、水平・鉛直材による壁の固定等が挙げられる。特に、水平・鉛直材による壁の固定は効果的であり、応力や変形のクリティカルな部分を特定し、これらの有効な補強法として提案している。この方法は比較的簡便であり、歴史的建造物の補修・補強への適用が期待される(図-15)。今後、補強前後の耐力の定量的評価も数値計算で行う予定である。

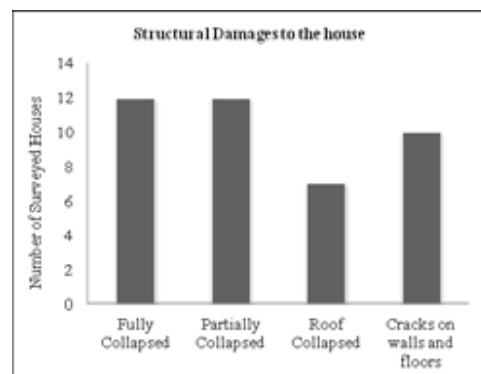
図-17 対象地区での被害調査

(a) 構造種別

(b) 被害程度

750,000 棟を超える建物被害により仮設住宅の建設が急務となった。ブンガマティでは、泥モルタルでできた伝統的な古い建物の多くが大きな被害を受けた。図-17 は建物の種別とその被害の内訳を示したものである。簡単な 4 つの区分、すなわち崩壊、一部崩壊、屋根の破壊、壁や床のクラックの中では、41 棟のうちの 12 棟が崩壊の被害を受けていた。
