研究開発課題2：先端耐震部材の実大性能検証実験法

成果：実大試験によるスケール効果の実証

研究開発課題3：設備・非構造部材の損傷抑制・早期復旧

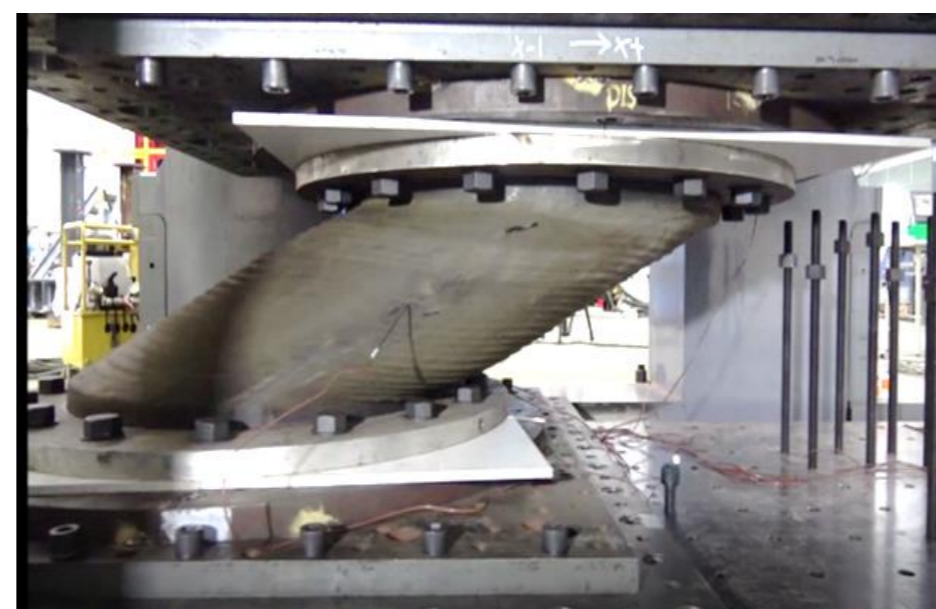
免震支承の変形(大試験体)

2) 免震支承の実大・縮小実験

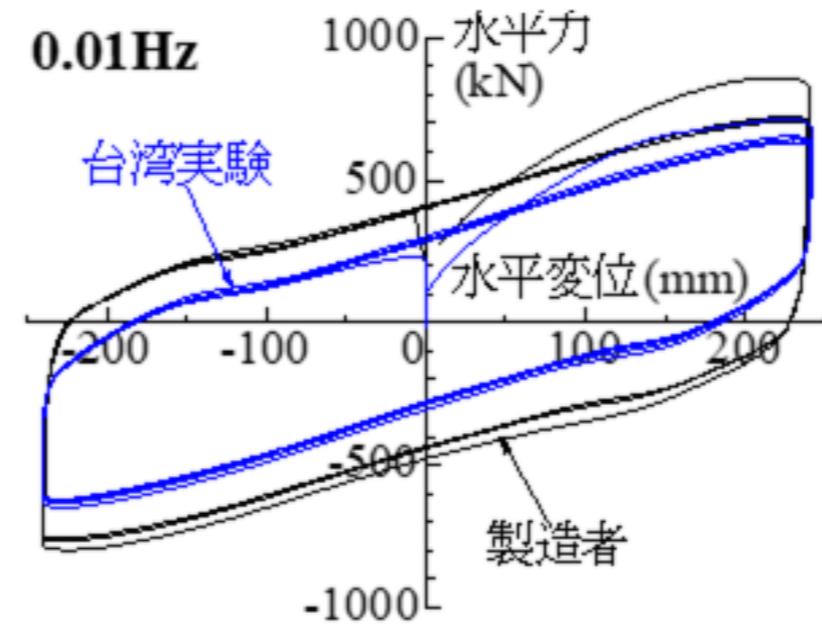
摩擦力の推定モデルが影響(装置の問題)

左図の青色と黒色は、同じ試験体を異なる装置で実験した結果である(試験機の摩擦モデルの違い)

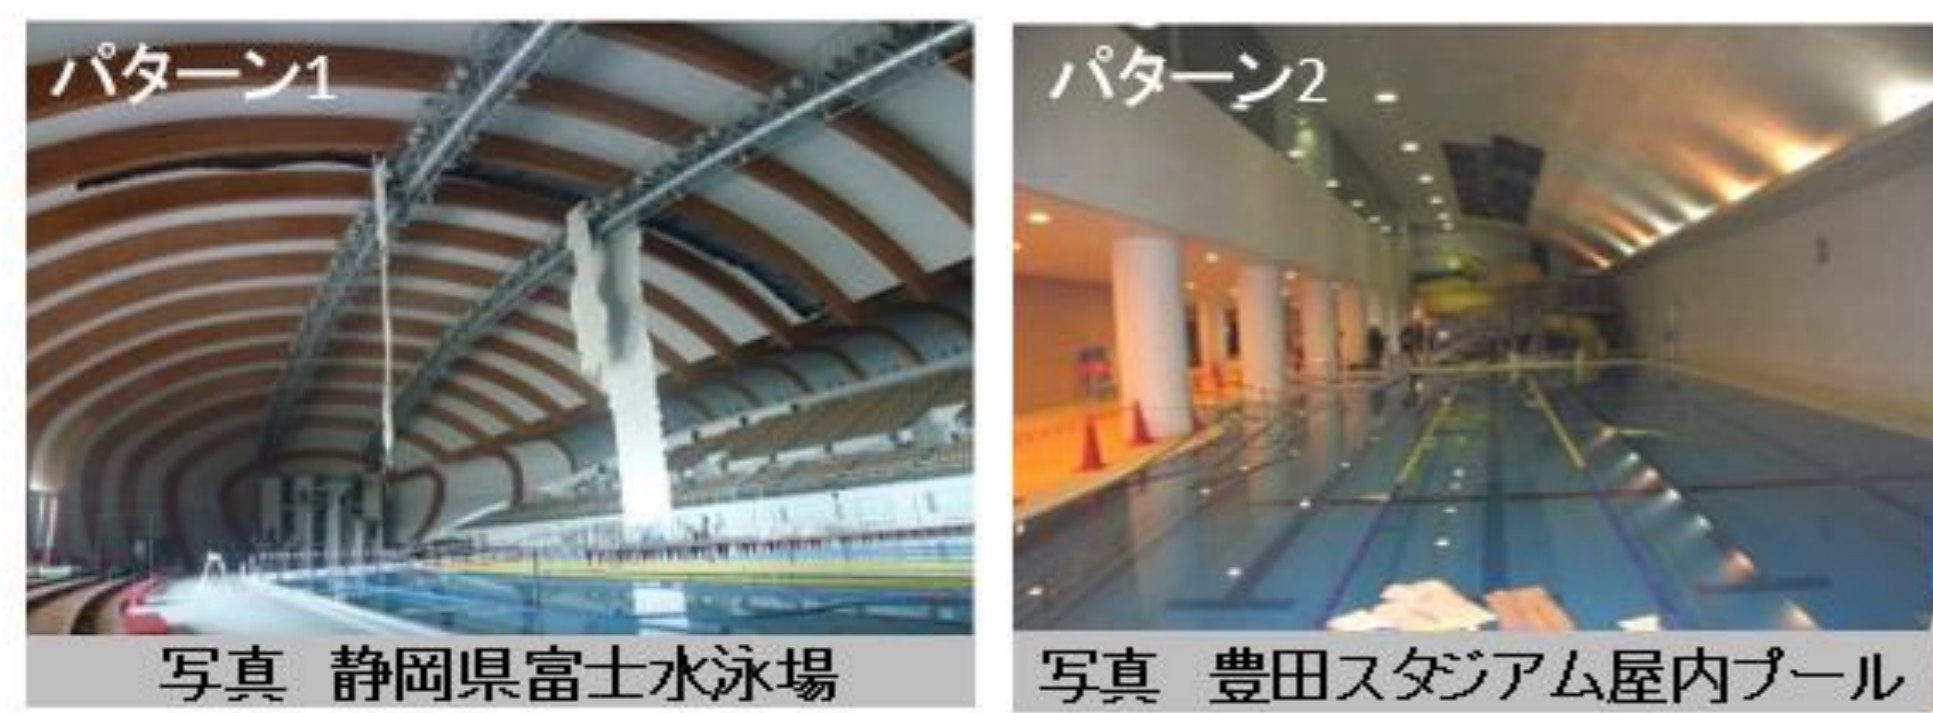
経年劣化が原因で落下した被害例

非構造要素に多く用いられる石膏ボードや岩綿吸音板などのボード類が地震時などに落下する被害が多い。ボードの落下を引き起こす原因の1つが「ボードを下地材に緊結するビス接合部におけるビスの頭抜け」である。ボードの含水量と頭抜け耐力の強い相関が見られたことから、天井ボードの経時的劣化測定の指標としてビスの頭抜けが活用できることを実証した。

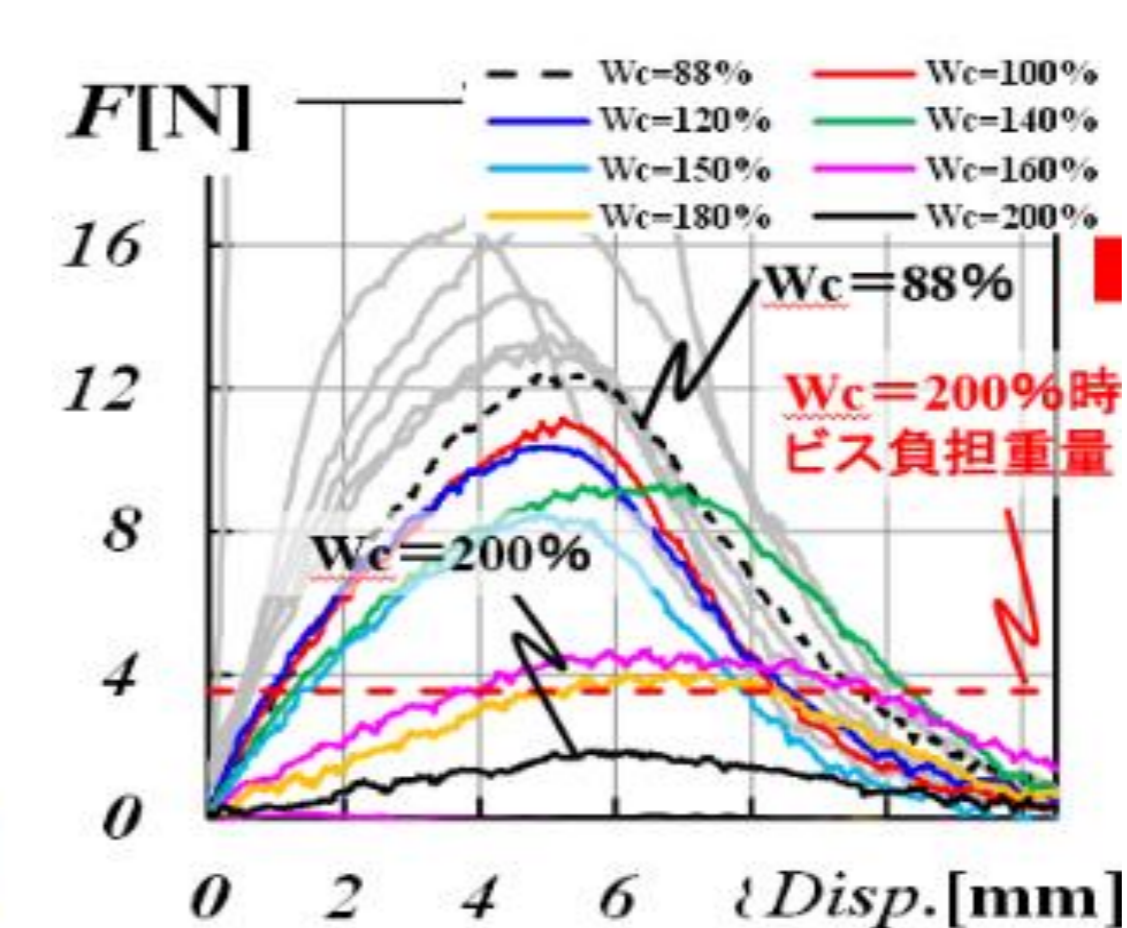
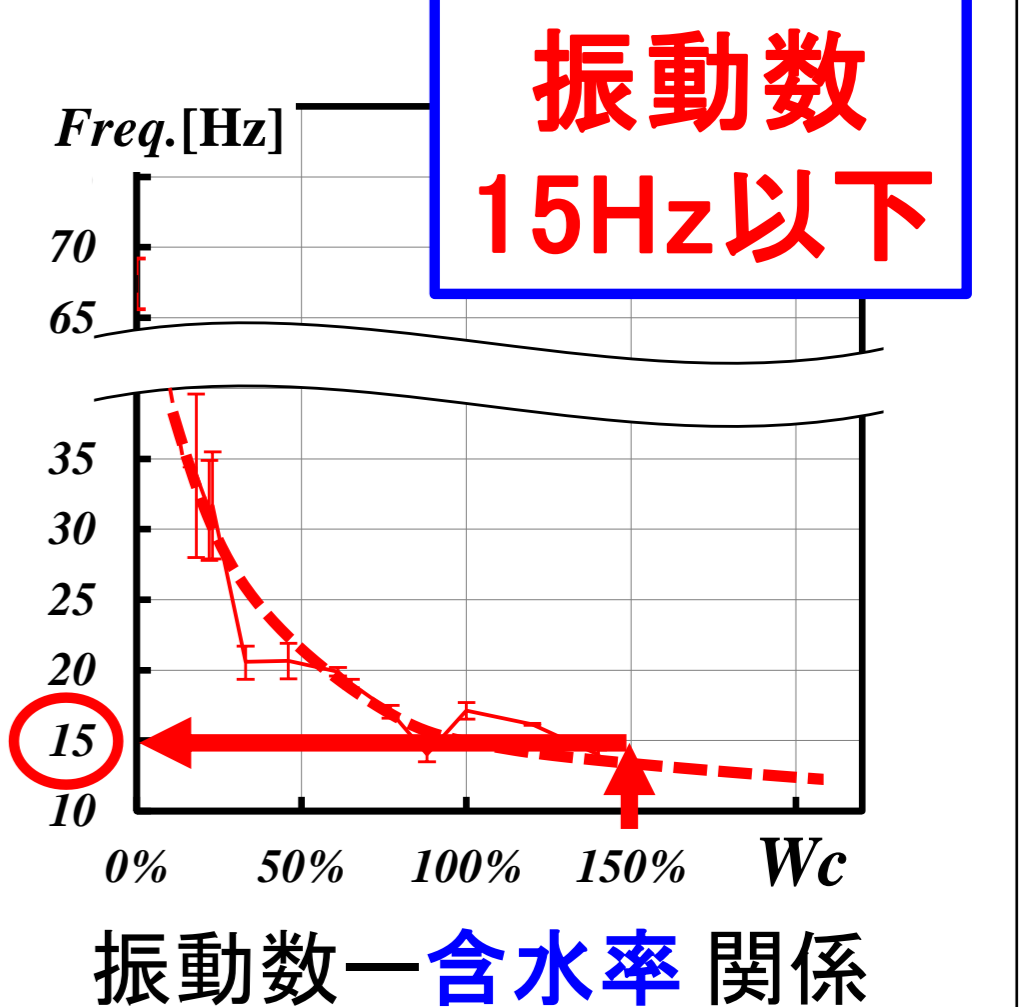
振動数 15Hz以下

振動数-含水率関係

成果1：天井ボードのビスの頭抜け被害を想定した経時的劣化測定

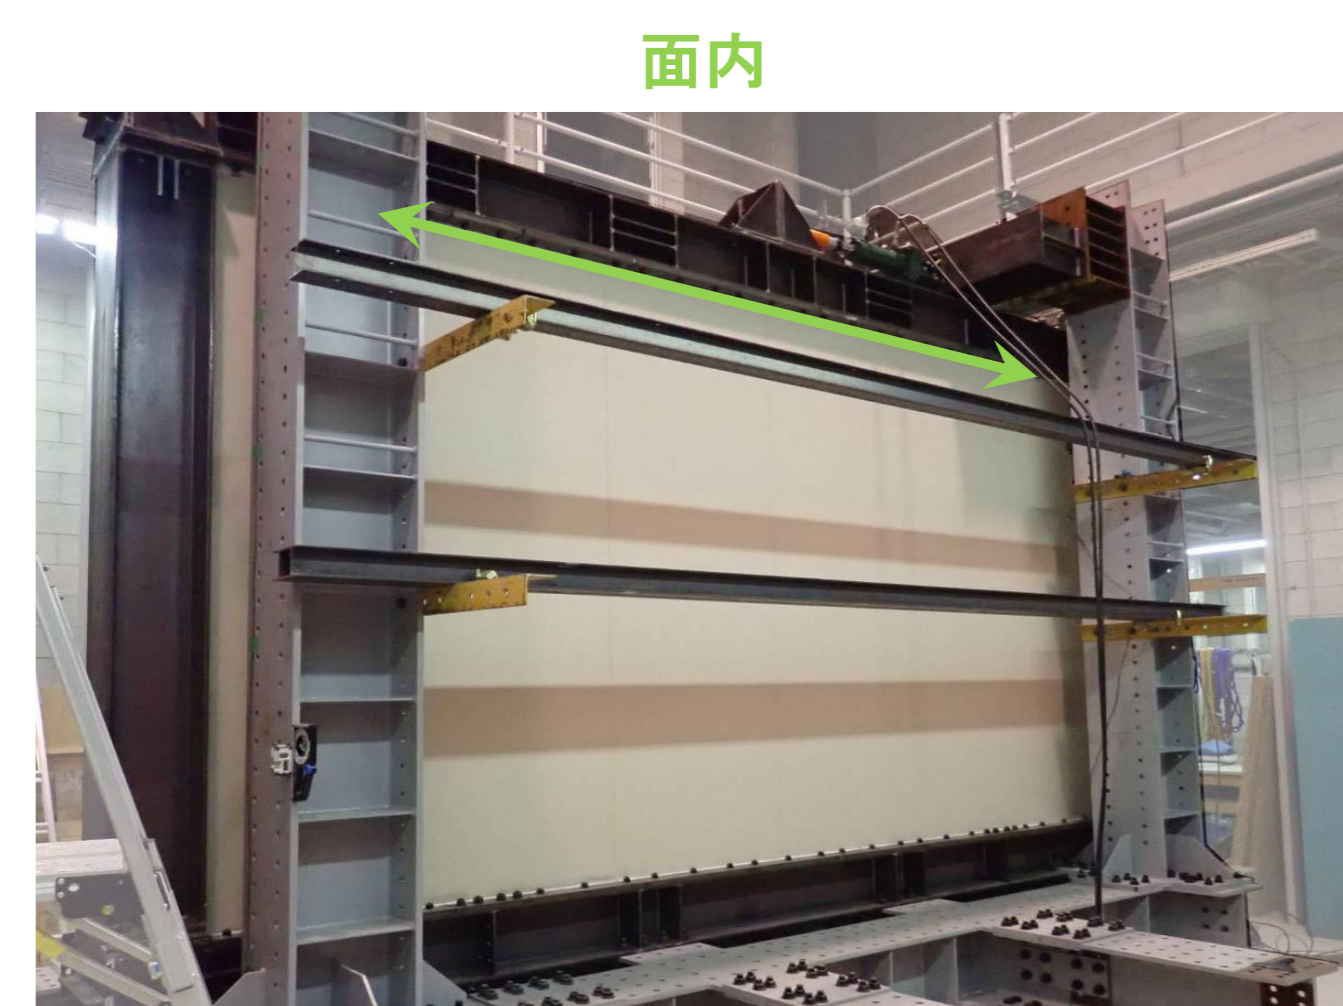
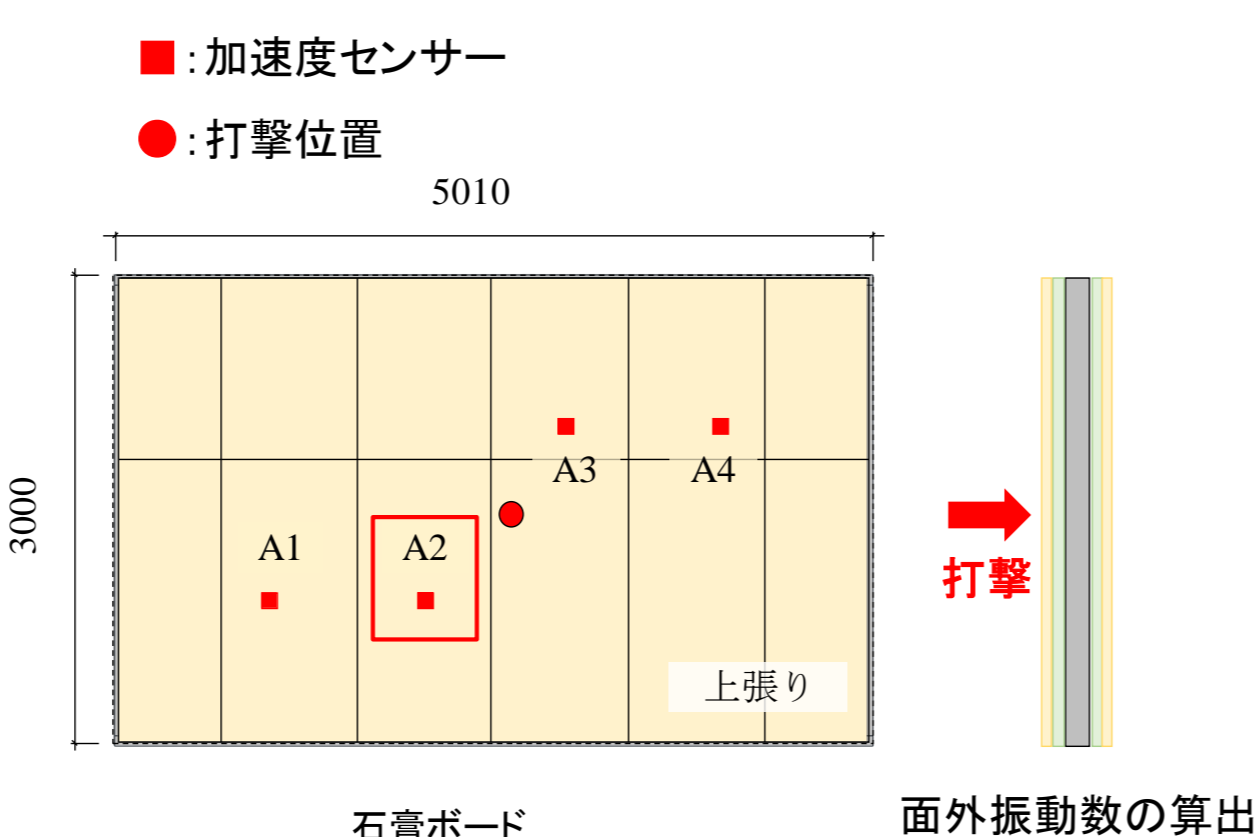
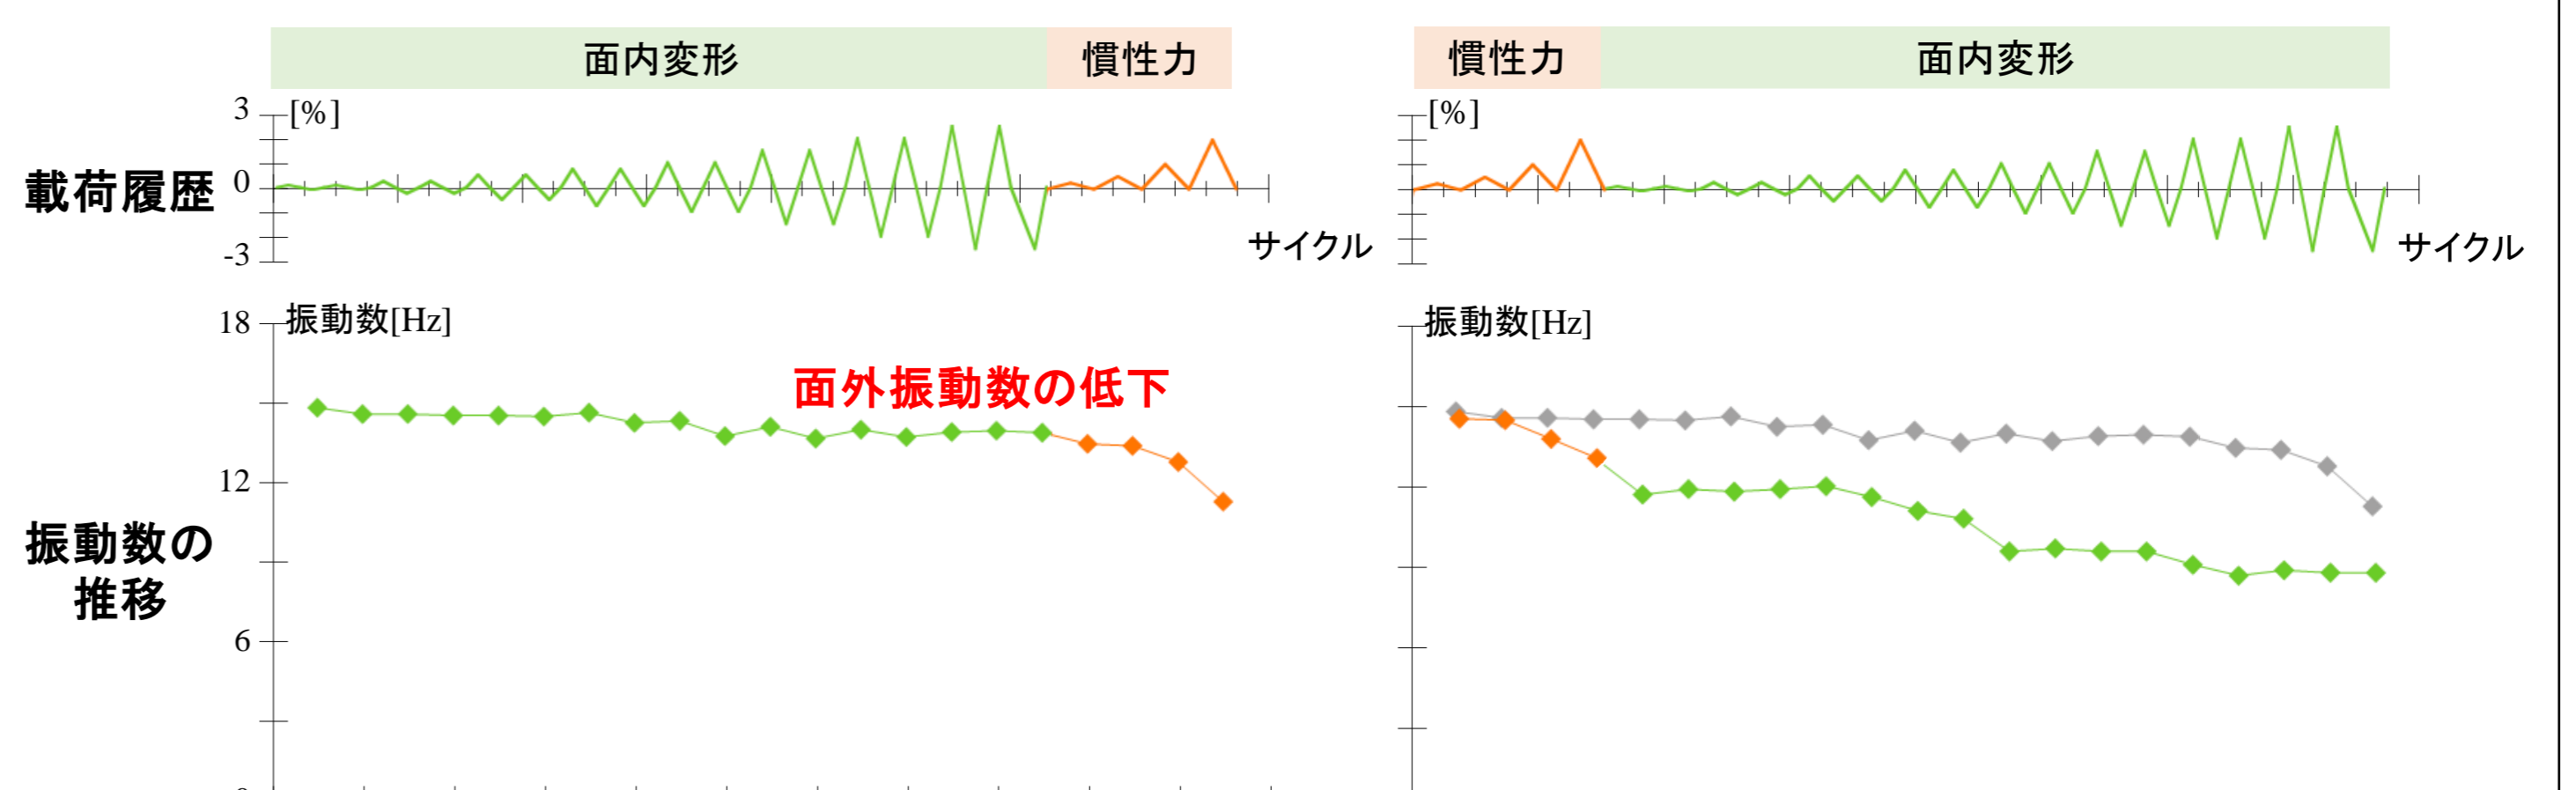
間仕切り壁の載荷実験を行い、載荷後の打撃による振動数の変化と損傷との相関が明らかとなった。今後は実条件での振動数測定方法を検証するとともに、耐震設計のガイドライン策定に繋げたい。
