清田 隆 Kiyota Takashi

建物被害と地盤特性の相関を明らかに

地盤被害多い2地域が対象 前回調査で適地として把握

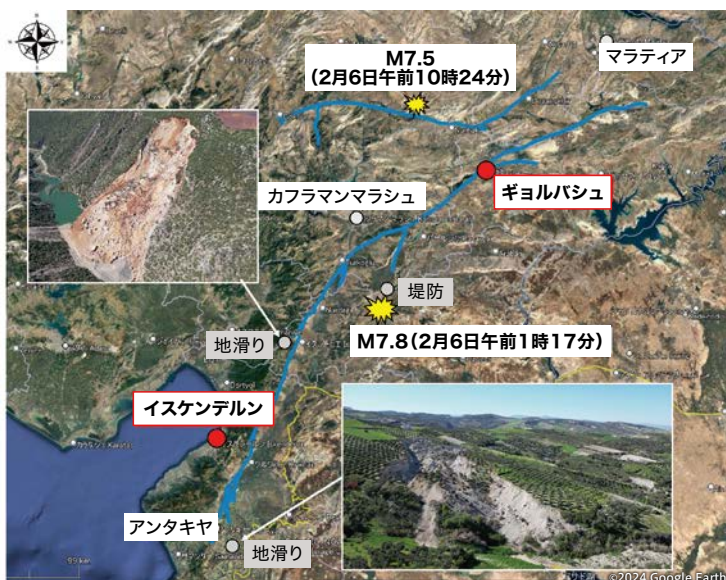
図1 調査した地域

写真右の青い線が東アナトリア断層で、黄色い印は震源を示す。写真左下は、表面波探査法に用いるセンサーを設置している様子。

デルンという2つの地域に目を向けた(図1)。ともに地盤特性に起因する建物被害が多く見られた(図2)。
