戦略的創造研究推進事業  
(社会技術研究開発)  
実装活動終了報告書

「間伐材を用いた土砂・雪崩災害警報システムの実装」

実装責任者 下井 信浩

(秋田県立大学 システム科学技術学部、教授)

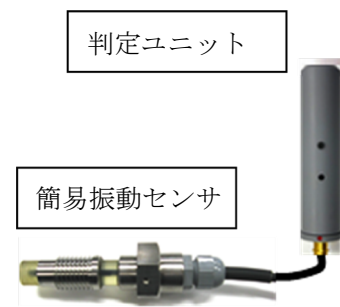
図-1 簡易振動センサユニット

簡易振動センサユニットは、 piezo素子の変形による電圧出力から振動を計測する安価な簡易振動センサと電圧出力の大きさを検知する簡易判定ユニットを組み合わせるものである (図-1)。簡易振動センサは周波数や振幅に比例した出力が得られ (図-2)、計測電源が無い場所においても自ら発電した出力により衝撃や振動を捉えることができるため、本システムに適した運用が可能と考える。本振動センサは、橋梁などの微小な振動波形を計測するために開発したが、本実装活動においては落石や雪崩等の衝撃振動を捉える事ができると予測した。そこで、振動の大きさを簡易的に検知できるように振動簡易判定ユニットを改良・調整し、簡易振動センサと組み合わせる事で簡易振動センサユニットとした。また、遠隔への通報システムの対応のため、判定ユニットで認識した出力を外部のシステムへ接続できるように工夫し、初年度の目標を達成した。

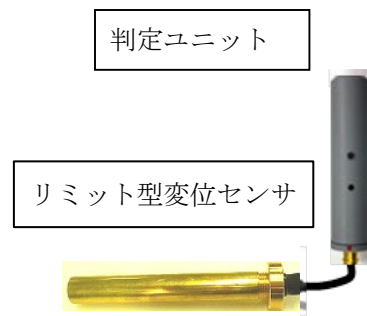
図-3 変位センサユニット

変位センサユニットは、図-3 に示す通り、無電源で計測可能なリミット型変位センサと前項と同様の簡易判定ユニットを組み合わせたものである。リミット型変位センサは、ガラス管とピエゾ素子を組合せた構造であり、安価に製作可能で、簡易的に変位や静的荷重を捉えることが可能である(図-3)。本センサは、構造物の劣化等による変形や破損で生じた変位(静的荷重)を検知することで、大きな損傷を未然に防ぐ危険予知を目的として開発した検出センサである。金属製の保護管内にガラス管が挿入された構造で、通常(健全時)ではガラス管内に封入されたピエゾ素子は固定されているためセンサの出力は発生しないが、変位や静的荷重が発生した場合、ガラス管に負荷された荷重によってガラス管が割れ、その衝撃および金具の変形により、ピエゾ素子から電圧が出力される。以前より実施しているリミット型変位センサを用いた煉瓦構造物の破壊試験では、煉瓦の破壊と荷重に相関した出力が得られていることが判明している。本実装活動では柵の荷重検知のために本センサを活用して計測することで、年度の目標を達成した。

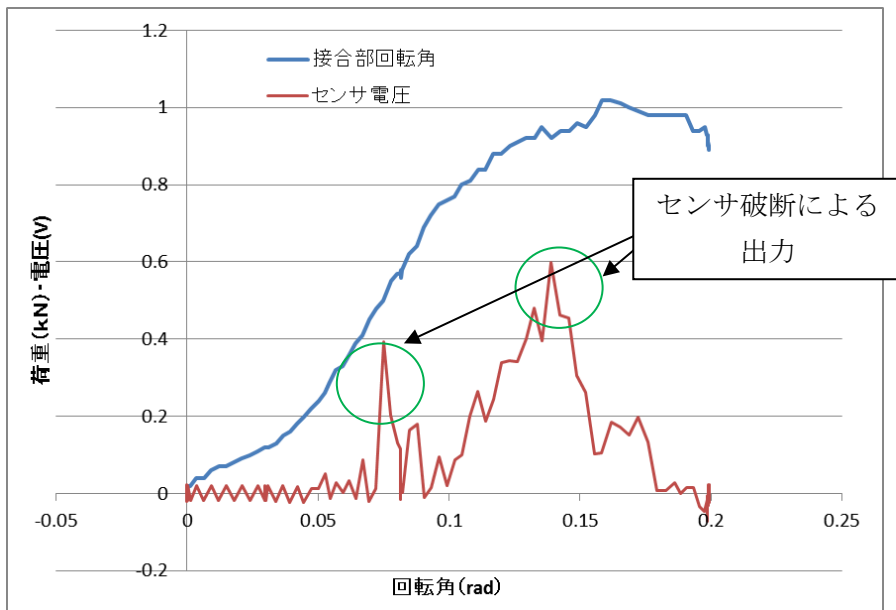
図-7 リミット型変位センサ出力結果

試験結果を図-7に示す。試験の結果、荷重の増加と共に接合部に変形が発生し、ある荷重および変位においてリミット型変位センサが反応し、センサ出力が発生したことを確認した。リミット型変位センサの出力は荷重と共に2度発生している所が見られており、金属製の保護管の弾性範囲内で変形した時点と、降伏点で大きく変形した点で出力が得られることを確認している。

このような出力値を閾値として検出することにより、計測柵の変形の程度を判断することが可能と判断し、初年度の目標を達成した。

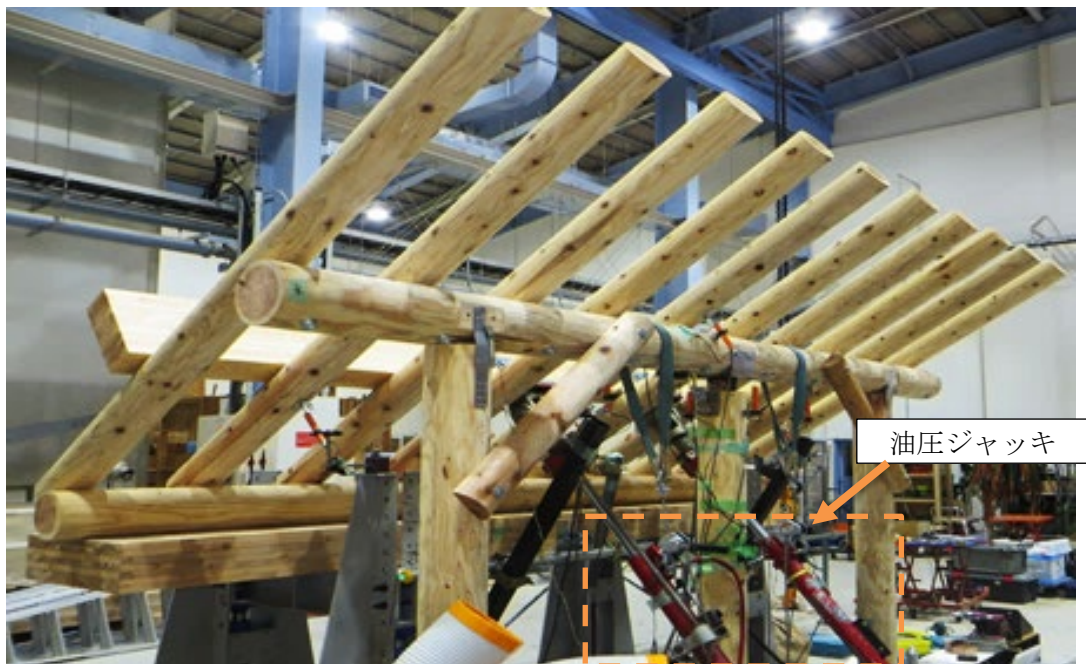
図-8 荷力試験状況

認をした。計測柵が斜面に設置した状態と同様になるように、油圧ジャッキによる逆向き（床面に引っ張り力）方向での载荷方法を用いて、試験用計測柵と架台を用いて試験を実施した(図-8)。

固定した試験用計測柵を、油圧ジャッキで縦柵に引張荷力を発生させ、支柱部等の変形状況およびセンサ動作荷重を計測した。変位計は各接合部分および梁等の変形量を計測するように配置し、リミット型変位センサは中央支柱接合部の専用取付金具であるセンサフォルダ部に装着し、応力や変位を検出した。以下に屋内試験での荷力試験機による静的荷重評価試験の結果を示す(荷力試験による载荷荷重とリミット型変位センサの出力の関係を図-9 に、荷力試験による中央部垂木の変位量とリミット型変位センサの出力の関係を図-10 に示す)。

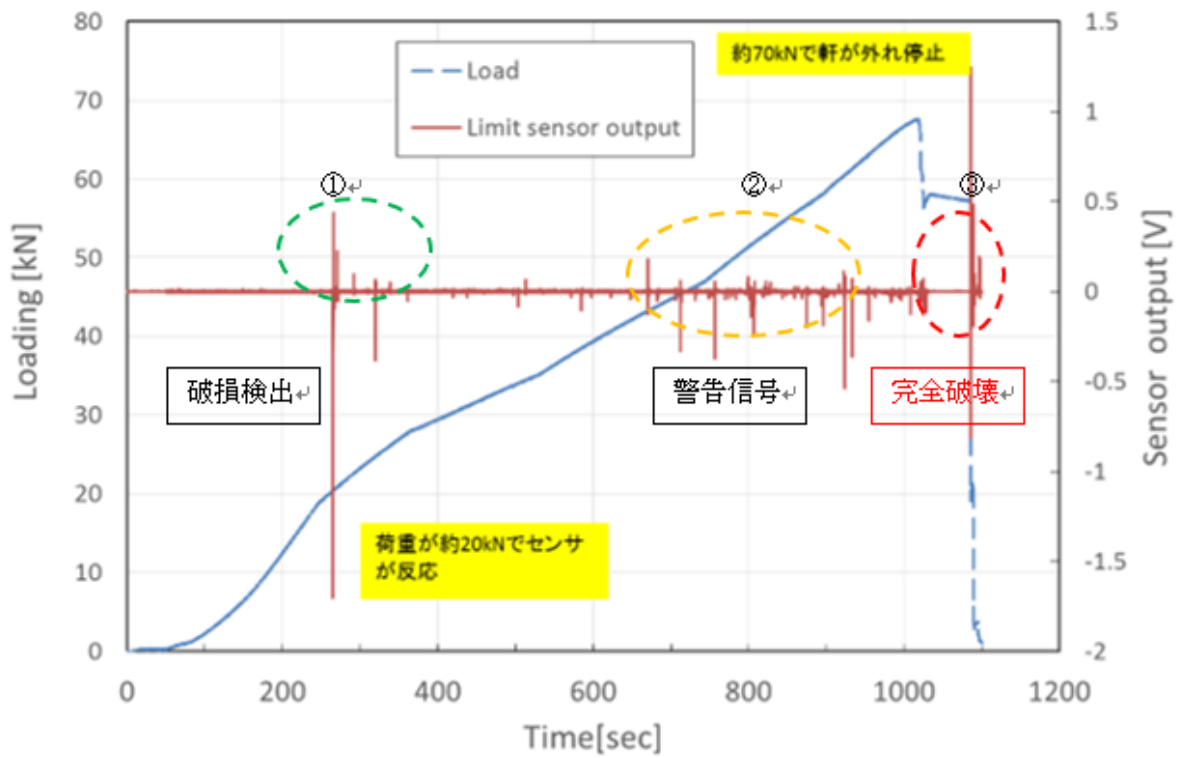
図-9 荷力試験による載荷荷重とリミット型変位センサの出力の関係

試験結果より、荷重の増加と共に梁の変位も発生し、約 20kN 付近でリミット型変位センサが大きく反応していることが分かる。この変位センサが反応した時の中央垂木は、約 10~15mm 変形したことが確認された。

リミット型変位センサは、ガラス管とピエゾ素子を組み合わせて金属製の保護管内に挿入した構造である。通常（健全時）はガラス管内に封入されたピエゾ素子は固定されているためセンサの出力は計測されない。しかし変位や静的荷重が設定以上に発生した場合は、ガラス管に負荷された荷重によりガラス管が破損し、その衝撃および金具の変動によりピエゾ素子から電圧による出力がされる。リミット型変位センサの出力は、変位量が増加する際に発生する変形を感知し、頻繁に出力信号が発生された後、約 70kN 付近で計測柵の軒固定部が外れ、柵が完全破壊の状態となる。本試験では、計測柵のセッティングの関係により多少は反応する荷重の変動が予想されるが、中央垂木の変位とセンサ出力には再現性があることを確認した。また判定ユニットの閾値として、リミット型変位センサの反応時の出力を適切に検知した接点信号の出力が認められたことから、現状の設定値（約 600mV）で妥当であることを確認した。

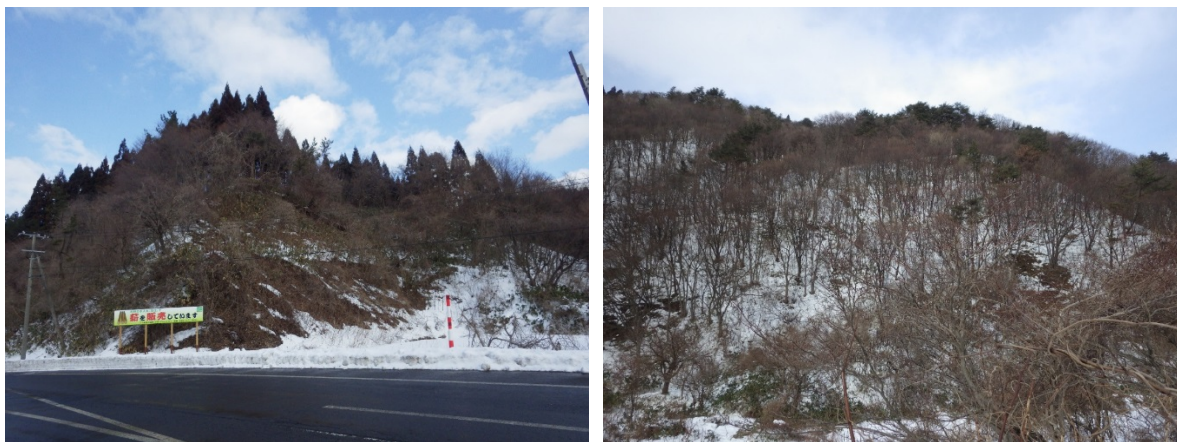
図-13 実証試験場所（左：No.5地点、右：No.19地点）

当該年度は、秋田県農林水産部森林整備課、能代市二ツ井地域局環境産業課の協力を得て地権者との調整を行い、前年度に選定した4箇所の実証試験候補地の中からの2箇所の実証試験場所を確定した。確定した実証試験場所は秋田県能代市二ツ井町の急傾斜地の1箇所 (No.5 地点) と雪崩発生地域の1箇所 (No.19 地点) である (図-13)。なお計測柵は、斜面の傾斜状況および谷地形等を考慮し、敷設および試験が可能な位置に配置するものとした。

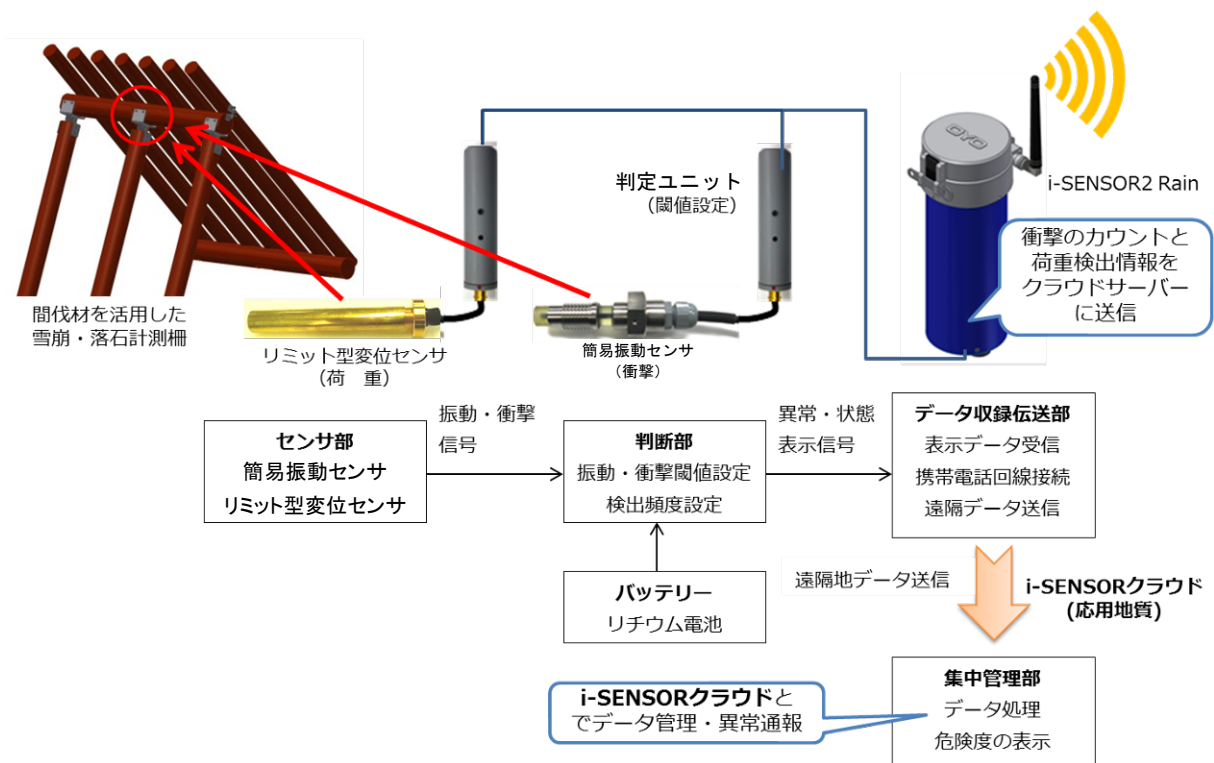
図-14 計測システム構成図

今回構築した計測システム（図-14）は、計測柵に組み込んだ変位センサおよび振動センサからの衝撃や振動の検知信号を、判定ユニット内に設定された閾値で判断し、荷重検知や落石の衝撃カウントとしてデータ収録装置に記録することが可能である。また本装置には、検知情報をリアルタイムなデータとして管理できるように、携帯電話網を利用したデータ通信装置が組み込まれており、収録したデータを遠隔地へデータ送信することができる。本システムの電源は全て内蔵のバッテリーで駆動しており約1年の稼働が可能な設定である。このような山間部で使用するシステムでは、商用電源等の供給が期待できない場所においてバッテリー等による長期間の観測が可能なシステムが有用であると考えている。

本システムでは送信されたデータを処理・表示するために、クラウドサーバで管理するシステムとしている。また関係者でのデータ共有が可能なように、クラウドサーバにはWebブラウザでアクセスすることで、リアルタイムに実証現地の計測データが確認できる。

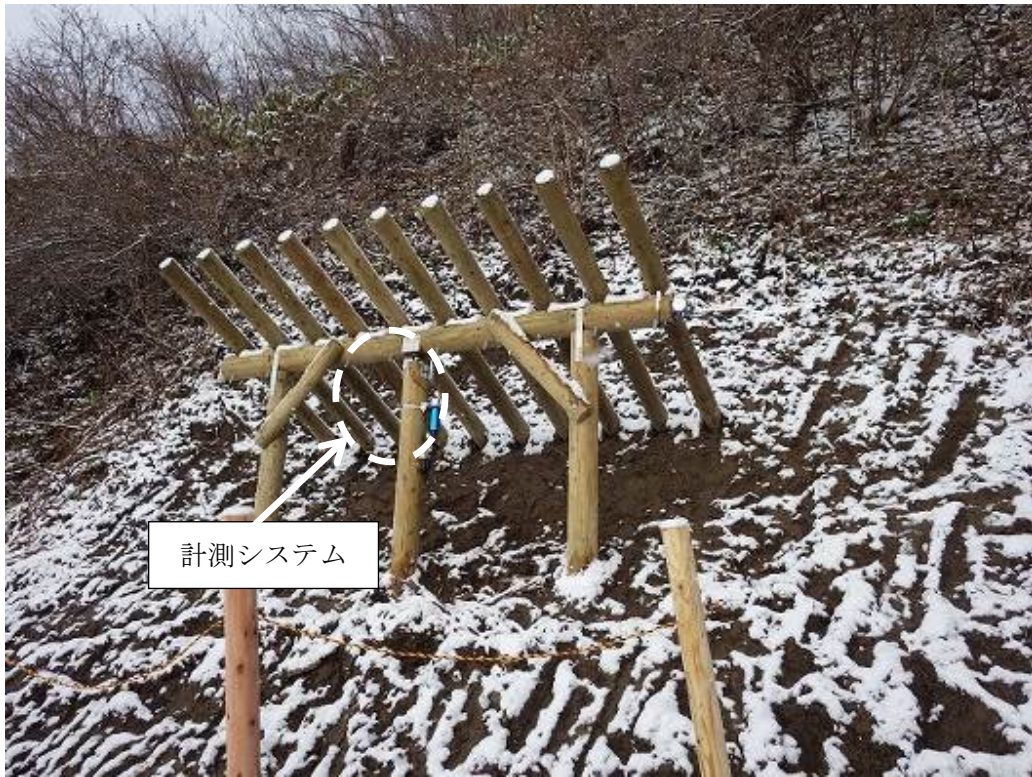
図-16 No.5地点 実証試験地システム敷設後状況

実証試験地は急傾斜地であり、その斜面の一部に角度を合わせ計測柵の敷設を実施した。敷設にあたっては周辺の雑草等を伐採した上で、計測柵の脚部の一部を埋設するようにして固定し、設置した (図-16)。

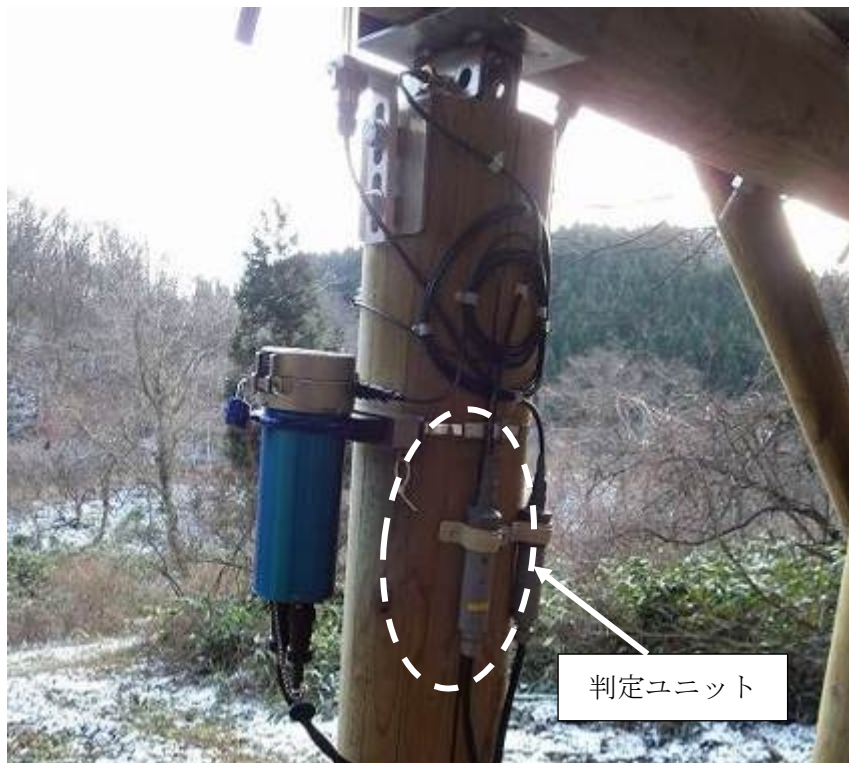
図-17 計測システム設置状況(判定ユニット)

計測システムは、中央部のセンサフォルダにリミット型変位センサおよび簡易振動センサを取り付け、その支柱判定ユニットおよびデータ収録伝送装置を図-17 で示すように固定した。

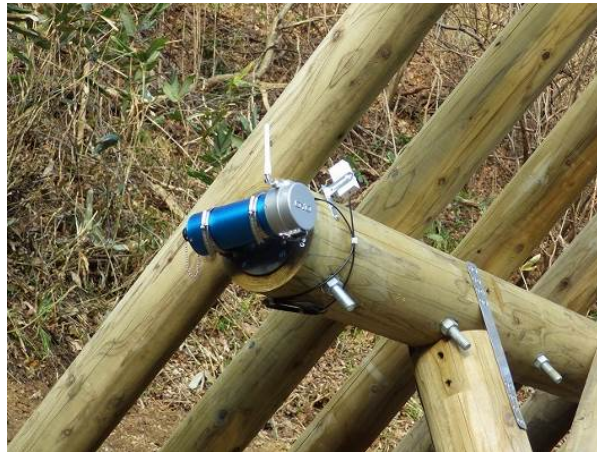
図-18 リファレンス用傾斜計

設置したリファレンスセンサとして、計測柵の傾きや変形の挙動を監視するために傾斜計を計測柵の梁端部に取り付け（図-18）、全体の変状を計測した。また、周辺環境の状況を把握するため、雨量計と温湿度計を設置した（図-19）。傾斜計は2箇所の計測柵にそれぞれ取付け、雨量計と温湿度計は山間部で気象環境の変化が予想される No.19 地点に設置した。

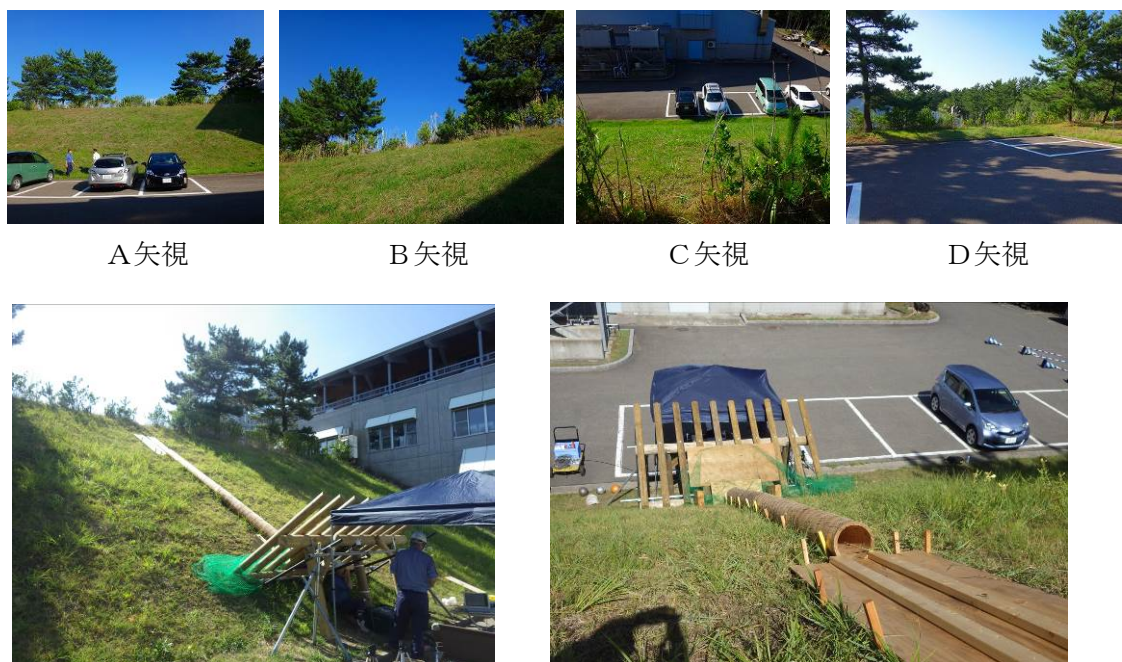
図-20 木高研敷地内に設置した計測柵

土石流、落石、雪崩の状況を人為的に発生させて実証評価を行うため、木高研敷地内の野外斜面に計測柵を設置した。設置場所の概況ならびに計測柵の設置状況を図-20に示す。計測柵は、平成28年度実施の屋内評価試験に使用した同様の柵を使用し、実証試験場所に設置している計測柵を再現した。

- (キ) 木高研敷地内の野外斜面に計測柵および計測システム等の機材設置(実施項目 : A-4)
- 土石流、落石、雪崩の状況を人為的に発生させて実証評価を行うため、木高研敷地内の野外斜面に計測柵を設置した(図-20)。試験は、実施項目 B-4、C-3 で実施した。(平成 29 年度)
- ② システム構築と土砂崩れ・土石流発生の検知評価 (2. (1) 全体計画 項目 : B)

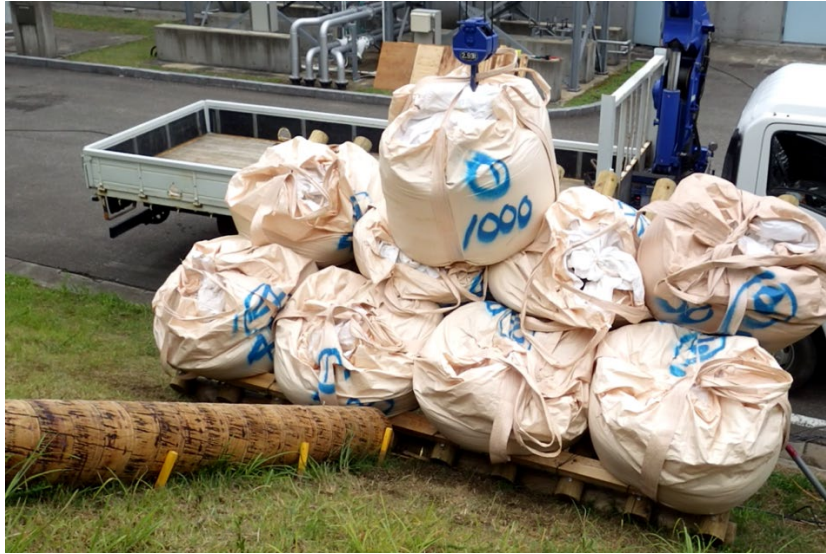
図-21 50kN载荷の計測柵上面

荷重試験は、重さ 500kg の砂袋 (内 1 個は 1000kg) 複数個をクレーンで計測柵の上に荷重する方法で積雪荷重を模擬した (図-21)。屋内評価試験と同様に柵の変状を計測するため、変位計を各接合部分および梁等の計測するために配置し、リミット型変位センサは中央支柱接合部のセンサフォルダ部に装着した。荷重量およびリミット型変位センサの出力値の荷重試験結果を図-22に示す。

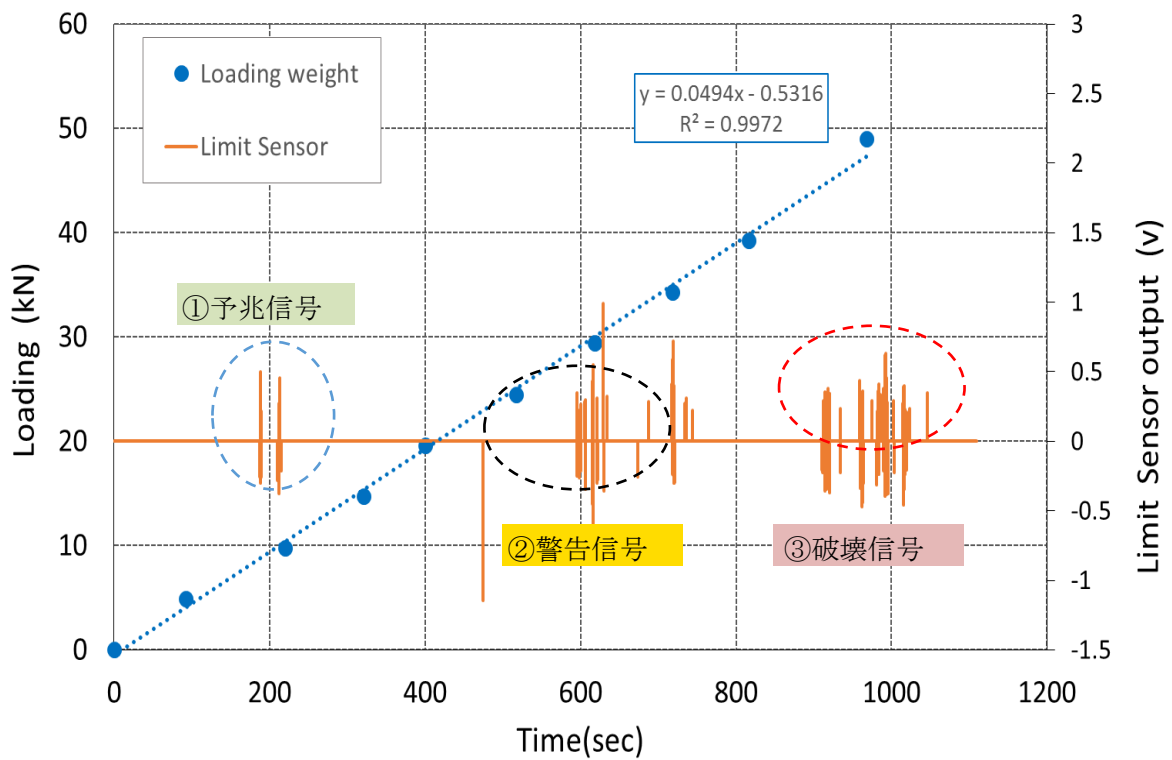
図-22 加力とリミット型変位センサの出力関係

試験結果より、リミット型変位センサは载荷量の増加に伴い電圧による出力回数が増加し、10kN 付近で初動信号を検出した。リミット型変位センサの構造は、ピエゾ素子をガラス管に固着し、さらに金属製の保護管内に挿入している。この構造上、設定以下の加力ではセンサ出力はされず、変位や静的荷重が発生した場合にガラスが割れ、センサ出力が認められる。

構造上の特性から、初動信号は中央支柱の接合部に設定以上の変位が発生した場合に予兆信号

(図-22 ①)と判断できる。また、30kN 付近 (②警報信号) と 40kN を超えた段階 (③破壊信号) でセンサの出力の度数が急増しており、計測柵に大きな変異や変形が生じたことを示していると考えられる。

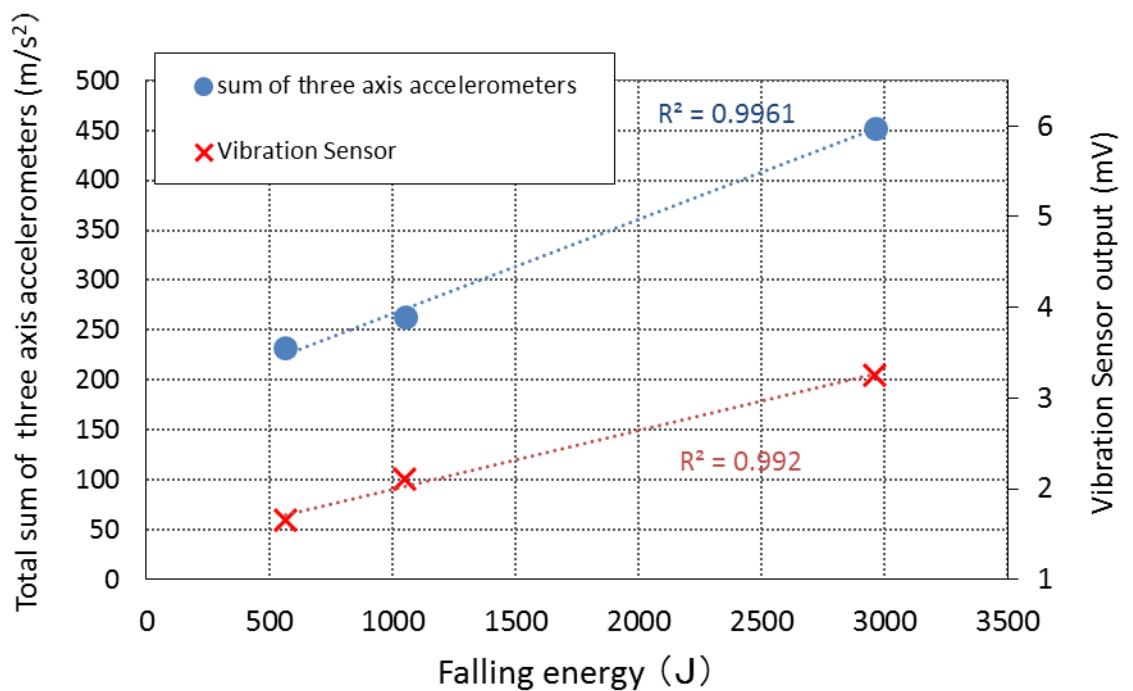
図-25 3方向加速度の和と簡易振動センサの出力和の比較 (平均値)

衝撃試験は、6kg、11kg、31kg の球体を使用して各々 5 回ずつ実施した。各実験における加速度 (x, y, z 軸の 3 軸の合成) と簡易振動センサの出力値および球体の落下エネルギーの関係の比較した結果を図-25 に示す。

衝撃試験の結果、簡易振動センサ出力と落下エネルギーに予想していた正の相関関係が認められた。高性能の加速度計の値と比べても、簡易振動センサの計測性能は劣らないという結果が得られ、屋内評価試験の結果と同様に、簡易振動センサにより落石の危険度を識別・判定することが可能であることが検証できた。簡易振動センサを用いた簡易計測技術は、計測用電源を必要としない利便的で安価な計測装置であり、耐久性にも優れた実用的なセンサであるといえる。

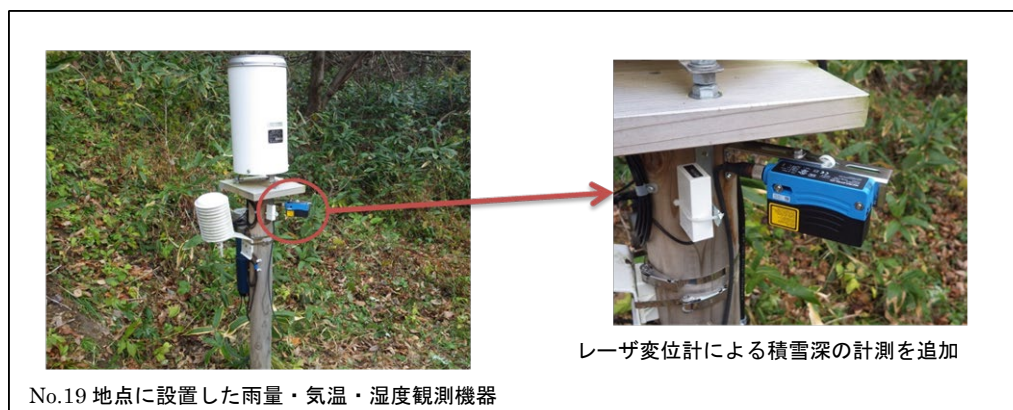
図-26 二ツ井に設置したレーザ変位計による積雪深計測

実証試験場所の降雪状況において、計測柵への積雪深および計測柵への影響を確認した。評価の信頼性向上のために、積雪深を計測できるようにレーザ変位計の追加設置を実施した（図-26）。
