(1)-(A) 先端的な計測技術による点検・モニタリング・診断技術の研究開発

「異分野融合によるイノベーティブメンテナンス技術の開発」

研究責任者: 石田 雅博

研究実施機関: (独)土木研究所 東京大学 (独)理化学研究所

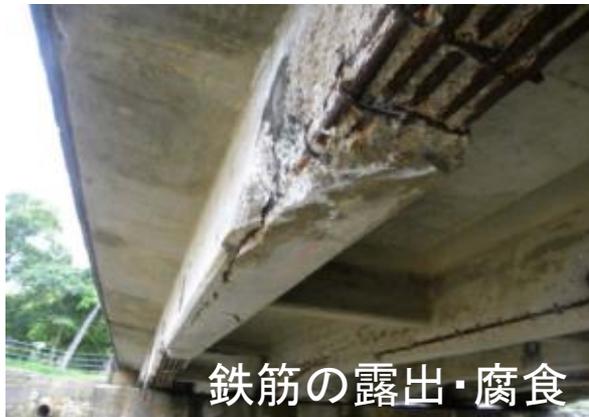
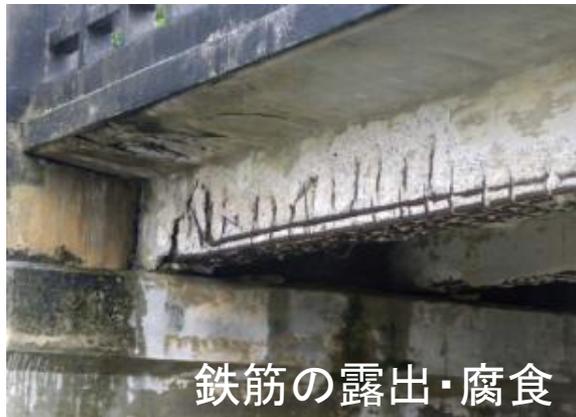
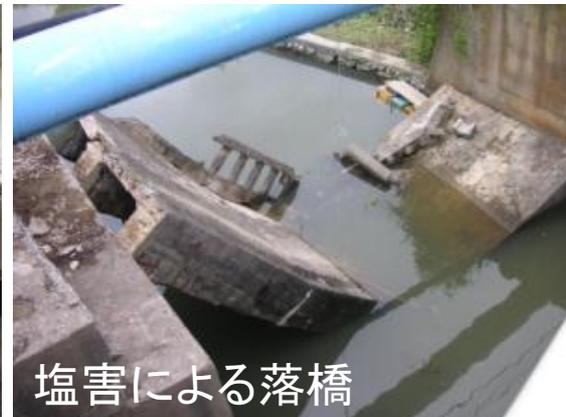
コンクリート橋の損傷

➡ 損傷を受けた橋梁の健全性の評価が必要

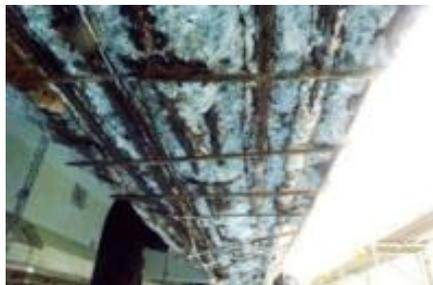
● はつり調査

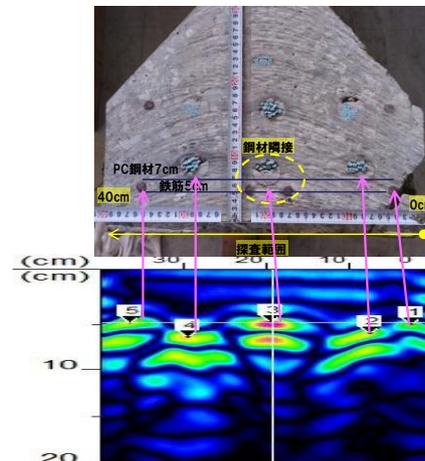
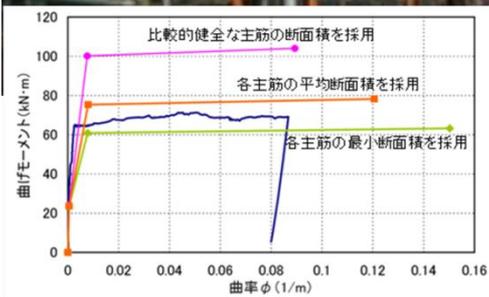
● 電磁波レーダー

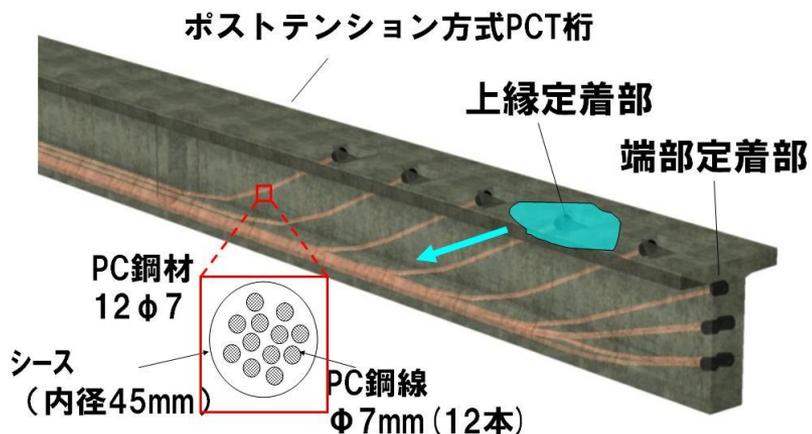
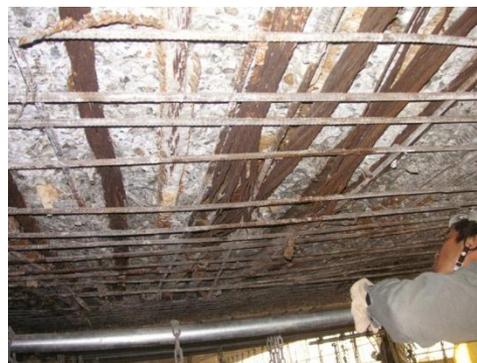
PCT桁橋のPC鋼材配置の概念図

(概ね1980年代以前)

塩分を含んだ水の侵入
によるPC鋼材の腐食・破断

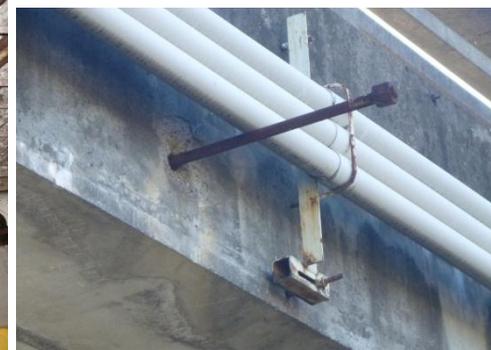
PC鋼棒の突出

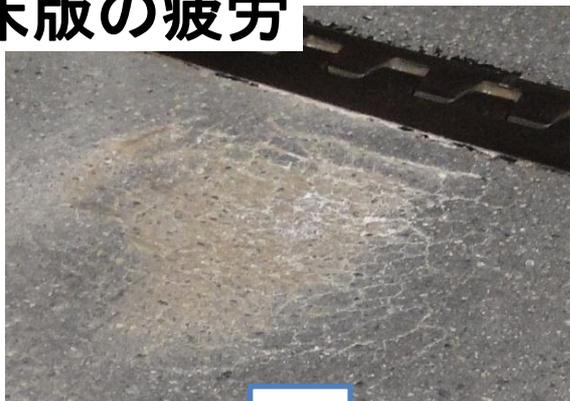
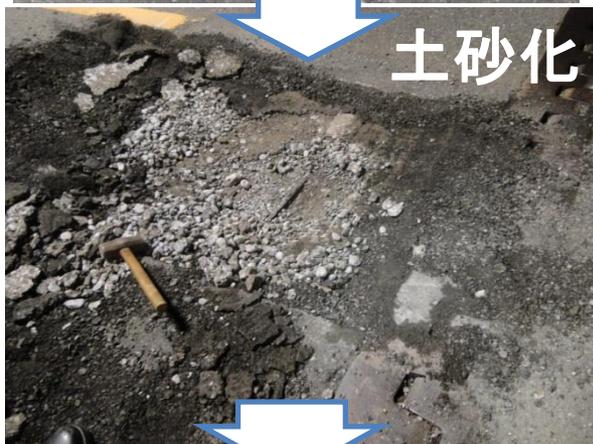
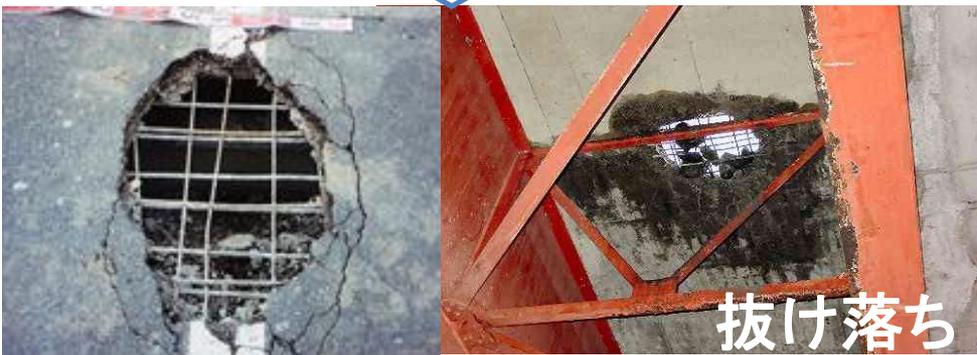
RC床版の疲労

アスファルト舗装は防水性が不完全ながら供用後に不透水に近づく。しかし、舗装自体の劣化のため、やがて路面にひび割れ、ポットホールなどの損傷が生じる。

コンクリートの圧縮疲労強度は水中において著しく低下する。

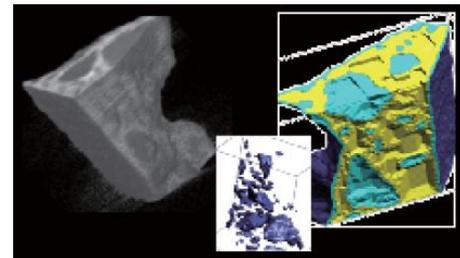
中性子による

- 床版内部の可視化
- 水の動きの可視化

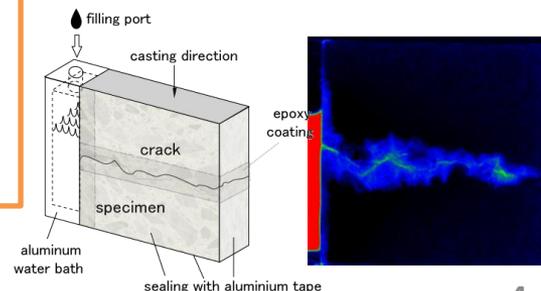
- 土砂化の進行状況の確認
- 耐力評価

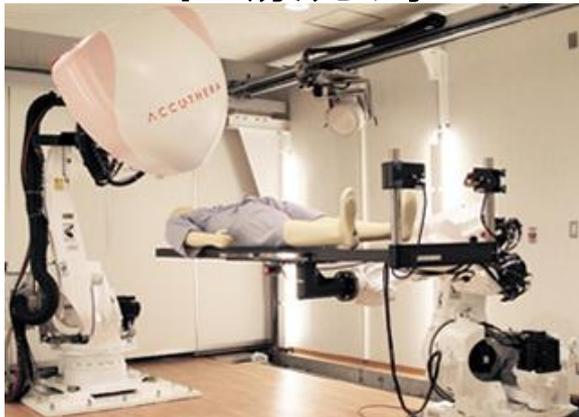
医療分野

医療用の6MeV線源にてヘッド部を分離し、可動化した実績

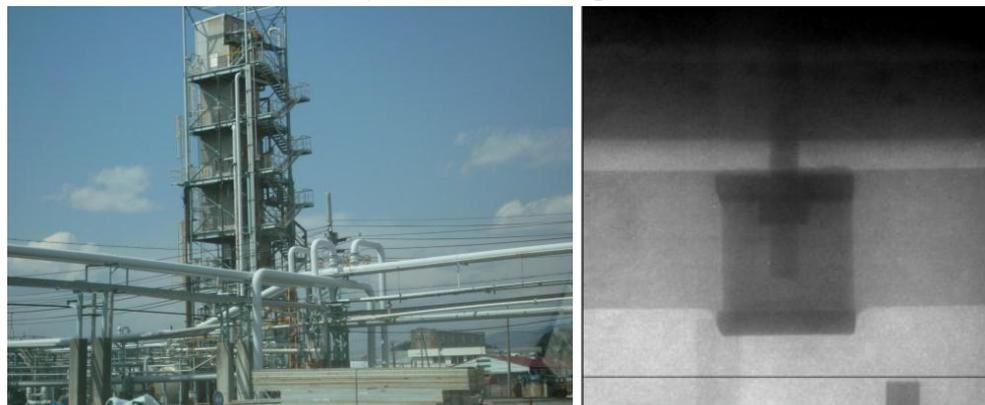
産業分野

化学工場硝酸蒸留塔の震災後の内部健全性試験：確認

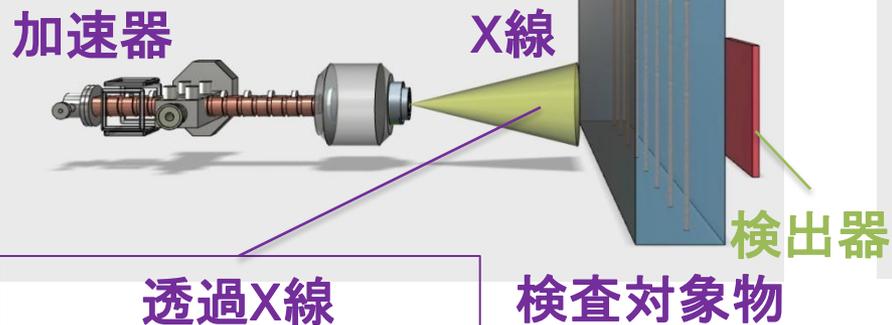
透過X線を用いた手法

透過X線
(対象物を透過したX線)

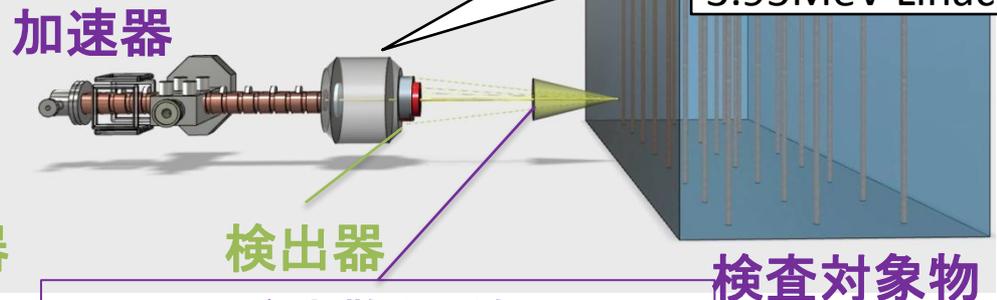
後方散乱X線を用いた手法

後方散乱X線
(対象物にあたって返ってきたX線)

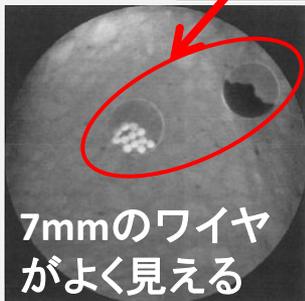
部分CT

7mmのワイヤ
がよく見える

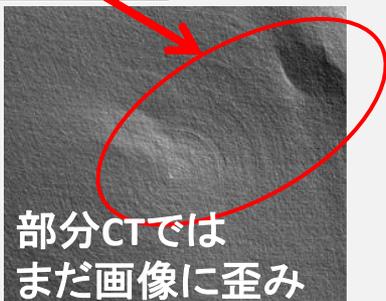
フルCT

部分CTでは
まだ画像に歪み

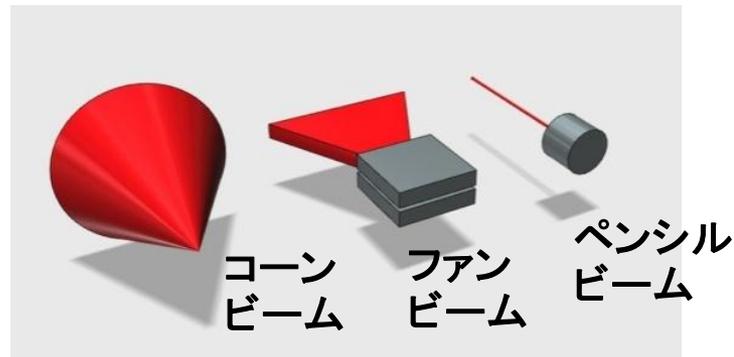
90° 部分CT

- ・目的に合わせたコリメータ開発

- ・マグネトロンと電子銃を改良し加速器の出力安定化・高出力化
- ・部分角度CT再構成技術の構築

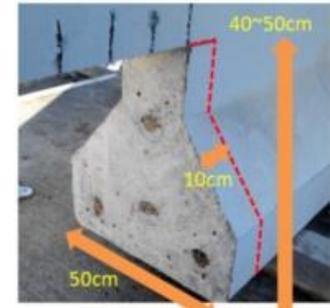
能勢大橋

全天候型大面積高速中性子イメージング検出器
1024ピクセル による橋梁サンプル非破壊観察

実橋梁サンプルの高速中性子による内部非破壊観察

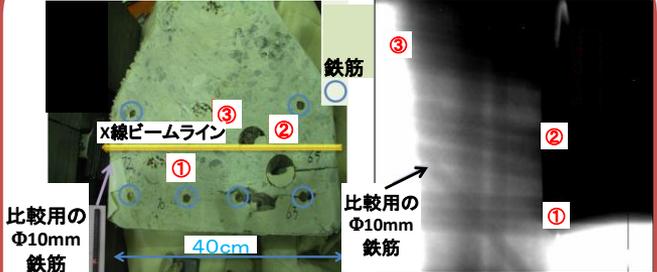
非破壊検査技術による コンクリート内部の可視化

鋼材の腐食率やコンクリートの 状態の把握

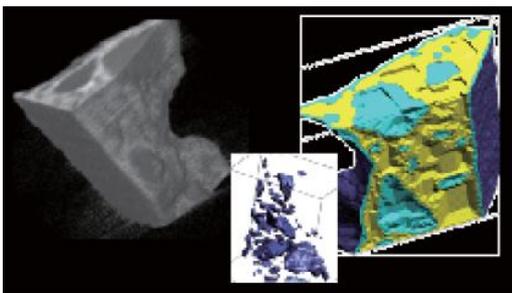
高出力X線による透過
