- 研究開発項目 : 構造材料・劣化機構・補修・補強技術の研究開発
- 研究開発テーマ : 構造物の状態を高度可視化するハイブリッド応力発光材料の研究開発
- 研究責任者 : 国立研究開発法人 産業技術総合研究所 徐 超男

## SIP新規開発の高感度型応力発光材料で目視不能な微小疲労き裂を可視化

## SIP開発新材料による点検の省力・短時間・低コスト化を実証

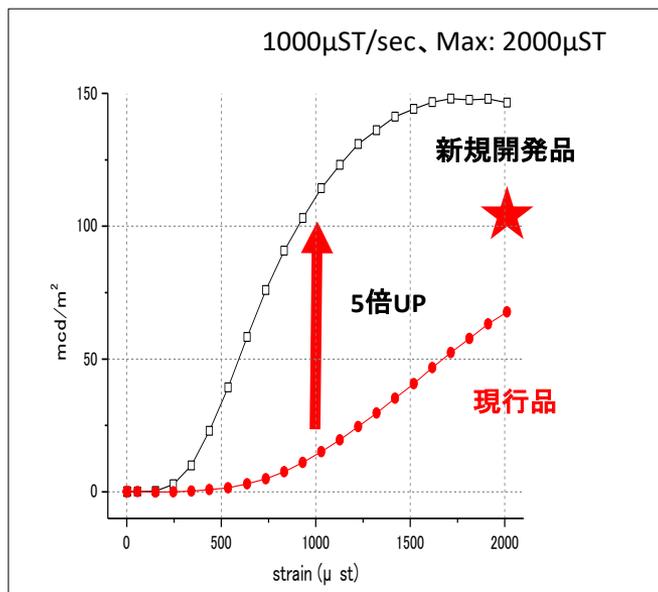
- マイクロき裂が十分可視化できる、0.1%ひずみに対して100mcd/m<sup>2</sup>以上の発光強度が得られる材料を開発した。
- 同一実験条件において、これまでの発光材料体(現行型)の発光強度より5倍以上の強度向上を実現できた。

- これまで発光させることができなかったき裂も明確に観察できた。

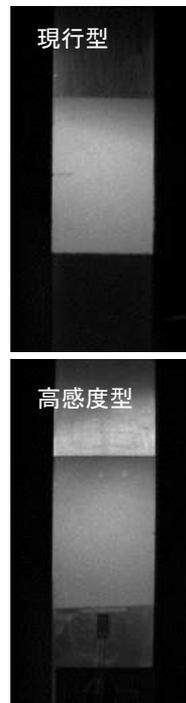
- (A) 現行型(上)、およびSIP新規開発の高感度型(下)の応力発光材料を塗装した金属試験片。
- (B) 高速道路の車両通行を模擬し、最大0.003%のひずみを印加。ひずみ値はき裂部位から離れた箇所にて計測。
- (C) 目視困難なマイクロ疲労き裂可視化の結果。現行型ではき裂の発光が観察できなかったが、高感度型の応力発光材料では、き裂部位に発光が確認できた。

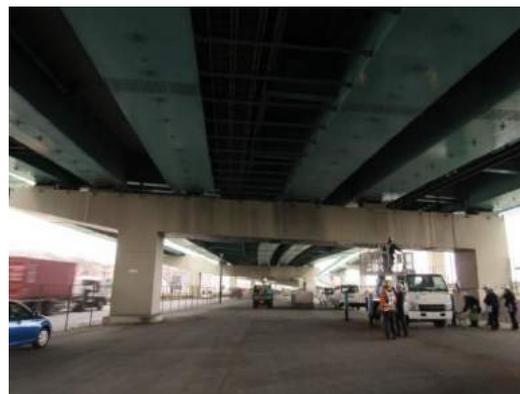
### 塗膜の上から疲労き裂検出・可視化

実証現場：  
福岡都市高速道路

- 高速道路の鋼材の防食塗装の割れ(塗膜割れ)発生箇所を対象に、応力発光試験を実施し、防錆塗料の上から鋼製部材における疲労き裂の有無を判定した。
- 検査実務において、塗膜割れが生じた箇所については疲労き裂が実際に発生しているか検査する必要がある。そのため、磁粉探傷検査法(MT)が用いられるが、検査対象となる塗膜割れの箇所周辺の塗膜を全て除去しなければならず、時間的、経済的なコストが大きい。またMTした箇所でき裂が検出される確率は1割以下である。
- SIPで新規開発した高感度型応力発光検査法(ML法)では、塗膜を除去しないでも防食塗膜下部の疲労き裂や応力集中を可視化できた。
- 実験に立ち会った維持管理の専門家からは、鋼橋における塗膜上からの疲労き裂の検出、微小き裂の補修効果の確認、応力集中の評価に用いる上で実用レベルに達しており、有用な技術と判断されるとの評価。作業量の軽減、コスト削減面でもメリットが大きい。

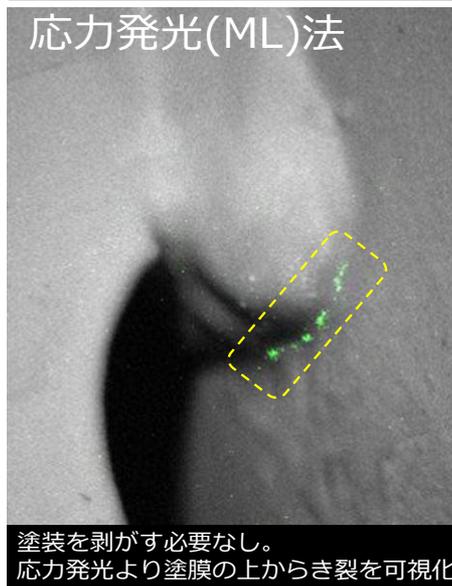
#### 応力発光(ML)法

塗装を剥がす必要なし。  
応力発光より塗膜の上からき裂を可視化

応力発光法で検出した疲労き裂を磁粉探傷法で確認

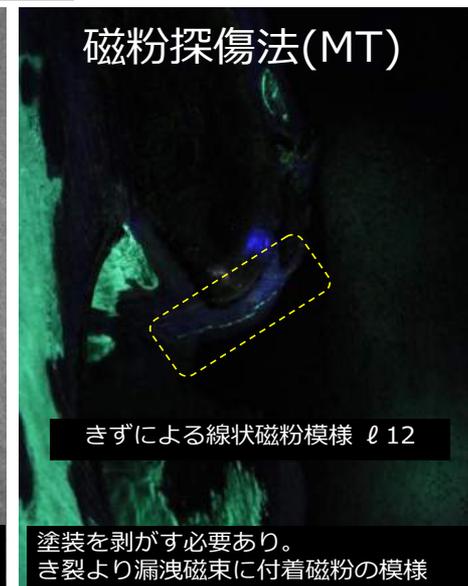
#### 磁粉探傷法(MT)

きずによる線状磁粉模様 l 12

塗装を剥がす必要あり。  
き裂より漏洩磁束に付着磁粉の様
