Focus 02

ネパールの建物を地震に強く

自然災害の中でも、地震はとりわけ広範囲に被害をもたらす。2015年のネパール地震も、首都カトマンズを中心に多くの建物が倒壊し、多数の犠牲者を出した。東京大学地震研究所の楠浩一准教授をリーダーとする国際

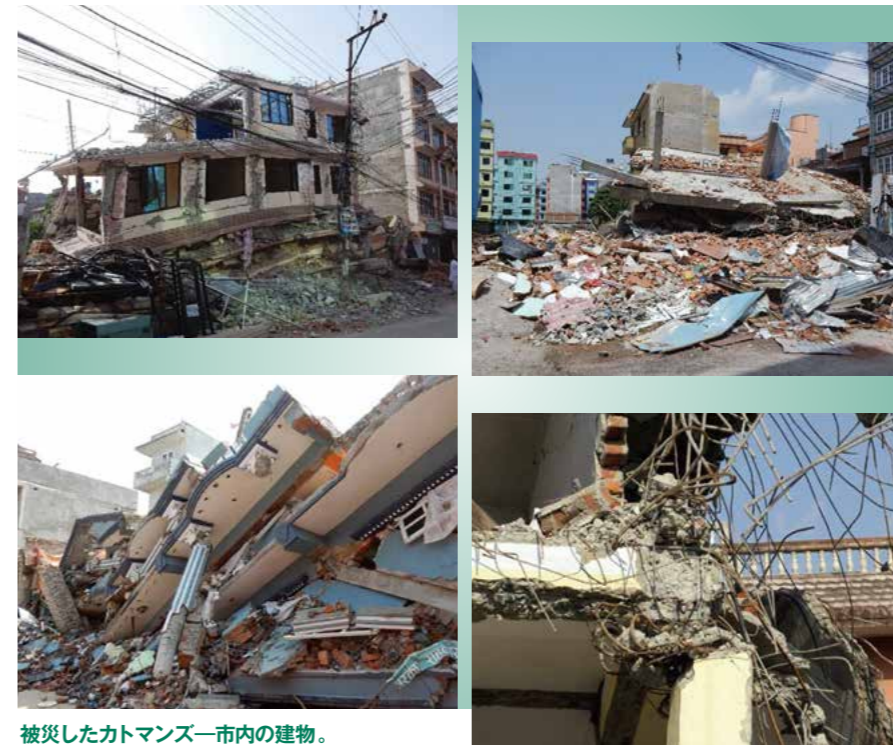
被災したカトマンズ市内の建物。

す。ただ、それらの壁はレンガを積んだだけの状態で、柱や梁を残して壁だけ崩れるという被害が多発しました。こうした鉄筋コンクリートとレンガを組み合わせた工法は途上国で多用されていて、ネパールに限らず、トルコ、ルーマニア、中南米の国々など、地震被害の大きな国で問題となっています」と指摘する。

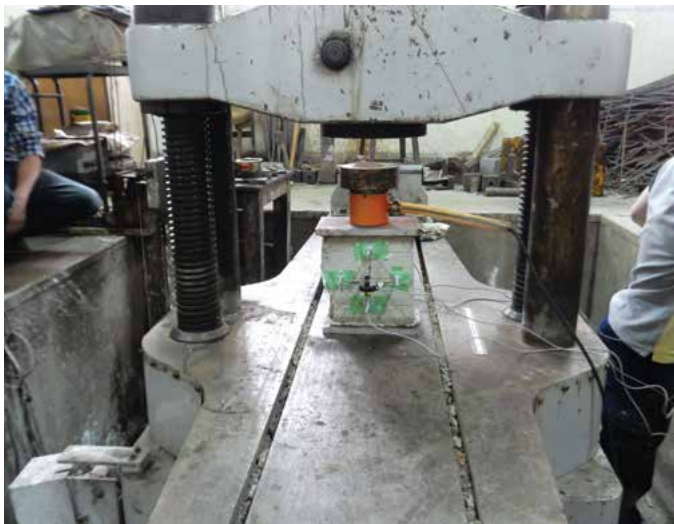
現地のトリブバン大学で行われている材料試験。

題の構造は同じであり、日本の問題解決の経験や考え方を生かすことができる。楠さんたちは、レンガを現地の人に現地の工法で積んでもらい、強度などを調べる実験を行った。それを参考に、今後、ネパールの研究者が、ロードマップに示した必要な実験を積み重ねてレンガの強度を決め、ネパールの現行の耐震設計基準の中に取り込むことにしている。
