# 液状化地盤における既設橋台基礎の補強工法の効果検証

中田 光彦, 谷本 俊輔, 大住 道生, 七澤利明 (土木研究所)

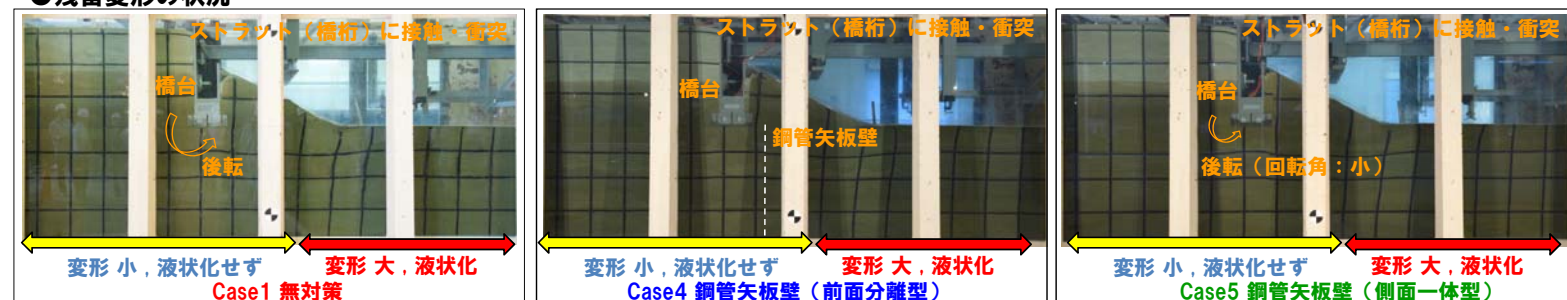
### ●残留変形の状況

鋼管矢板壁により液状化に伴う地盤の変形抑制

橋台の水平変位・回転、既設杭の断面力が低減される効果

無対策の場合と比較して橋台の変位・既設杭の応答の差は小さいものの、補強鋼管は概ね弾性範囲内にとどまる
